## Notat RIG 01

| Oppdrag: | <b>Storgata 2A i Halden</b> | Dato: | <b>7. februar 2011</b> |
| Emne: | <b>Grunnforhold, geoteknisk vurdering</b> | Oppdr.nr.: | <b>511554</b> |

Emne: **Sluttrapport for håndtering av forurensede masser**

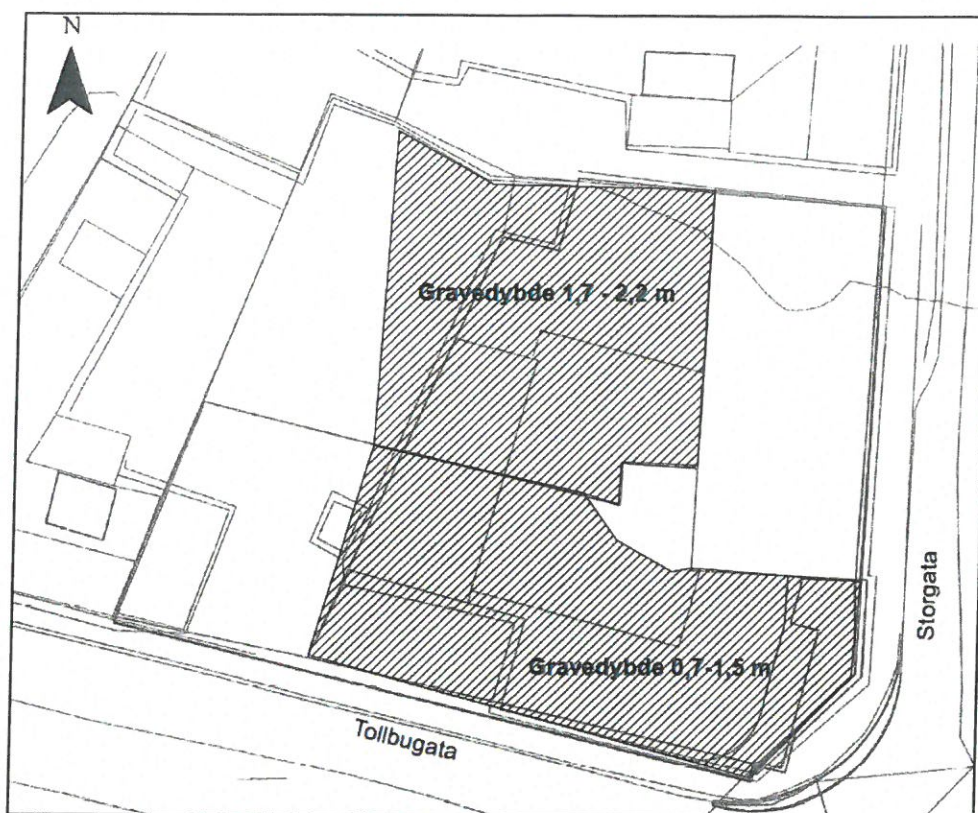
Gravearbeidene ble utført av entreprenør Eivind Engseth AS, i uke 36, 37, 38, 44 og 45 i 2012. Gravedybde var fra 0,7 – 2,2 m. Da hele området består av utfylte masser i et tidligere havneområde, ble det ikke gravd ned til naturlig grunn. Gjenværende masser i byggegrop overskrider ikke tilstandsklasse 3, som er akseptabel for planlagt arealbruk, sentrumsområde. Håndtering av lensevann ble avklart med Halden Kommune i forkant av gravearbeidene. Figur 3 viser kart over tiltaksområdet med gravedybde, angitt av utførende entreprenør.

Figur 3: Oversikt over tiltaksområdet markert med skravering, samt angivelse av gravedybder.

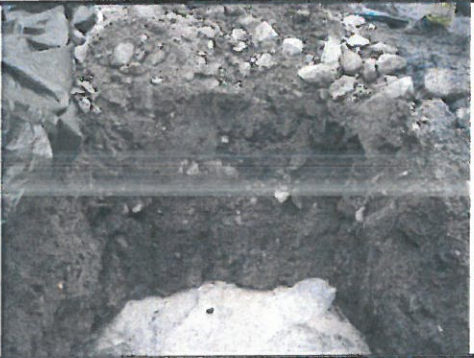
| Sjaktprofil nr.: PG 12 | | | |

| Sjaktprofil nr.: PG 12 | | | |
|---|---|---|---|
| 0-0,5 | | Brune steinholdige sandmasser | |
| 0,5-1 | | Grå/brune sandmasser | |
| 1-1,5 | | Brune sandmasser med leca-kuler og noe teglstein | |

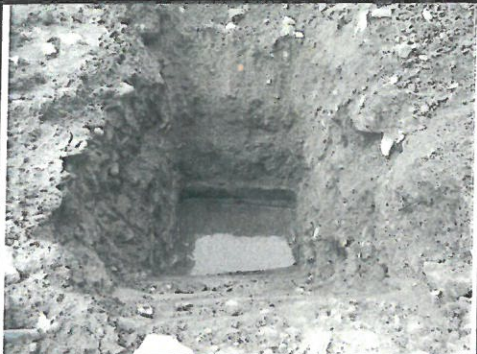
**Sjaktprofil nr.: PG 13**

| Dyp, m | Prøve | Beskrivelse | Bilde |
|---|---|---|---|
| 0-1,2 | | Brune sandmasser med litt grå sand samt noe teglstein og større steiner | |
| 1,2-1,4 | | Grått sandlag | |
| 1,4-1,8 | PG13.1 | Mørke grå sand med organisk avfall | |

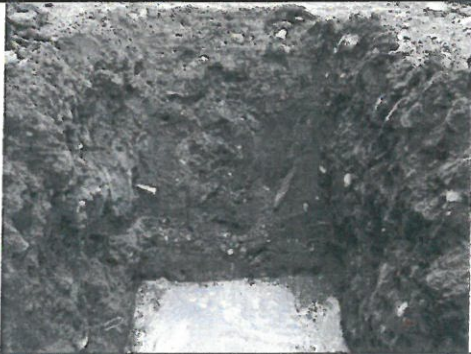
**Sjaktprofil nr.: PG 15**

| Dyp, m | Prøve | Beskrivelse | Bilde |
|---|---|---|---|
| 0-0,4 | | Mørke fyllmasser | |
| 0,4-0,7 | | Grått sandlag | |
| 0,7-1,8 | | Mørke brune fyllmasser med sand samt noe teglstein og annet avfall (jernstang) | |

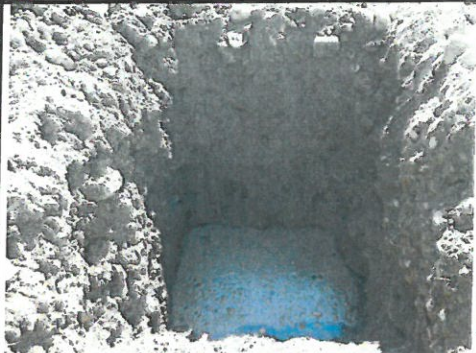
| Sjaktprofil nr.: PG 19 | | | |

| Sjaktprofil nr.: PG 19 | | | |
|---|---|---|---|
| 0-2 | | Grå/brune svært steinholdige sandmasser | |
| 2-2,2 | | Sandmasser med noen sagfliser og mørkere masser | |
| | | Grunnvann ved 2,2 m. | |
