angående gravning i elvebunnen ved bro over Stjördalselven, Verdals-  
elven og Steinkjærelven.

BRU OVER STJØRDALSELVA TRONDHEIM - BODØ KM 32,0

## STJØRDALSELVA JERNBANE BRU NORDLANDSBANEN km 32,9

## VERDALSELVA BRU - EROSJONSSKADER

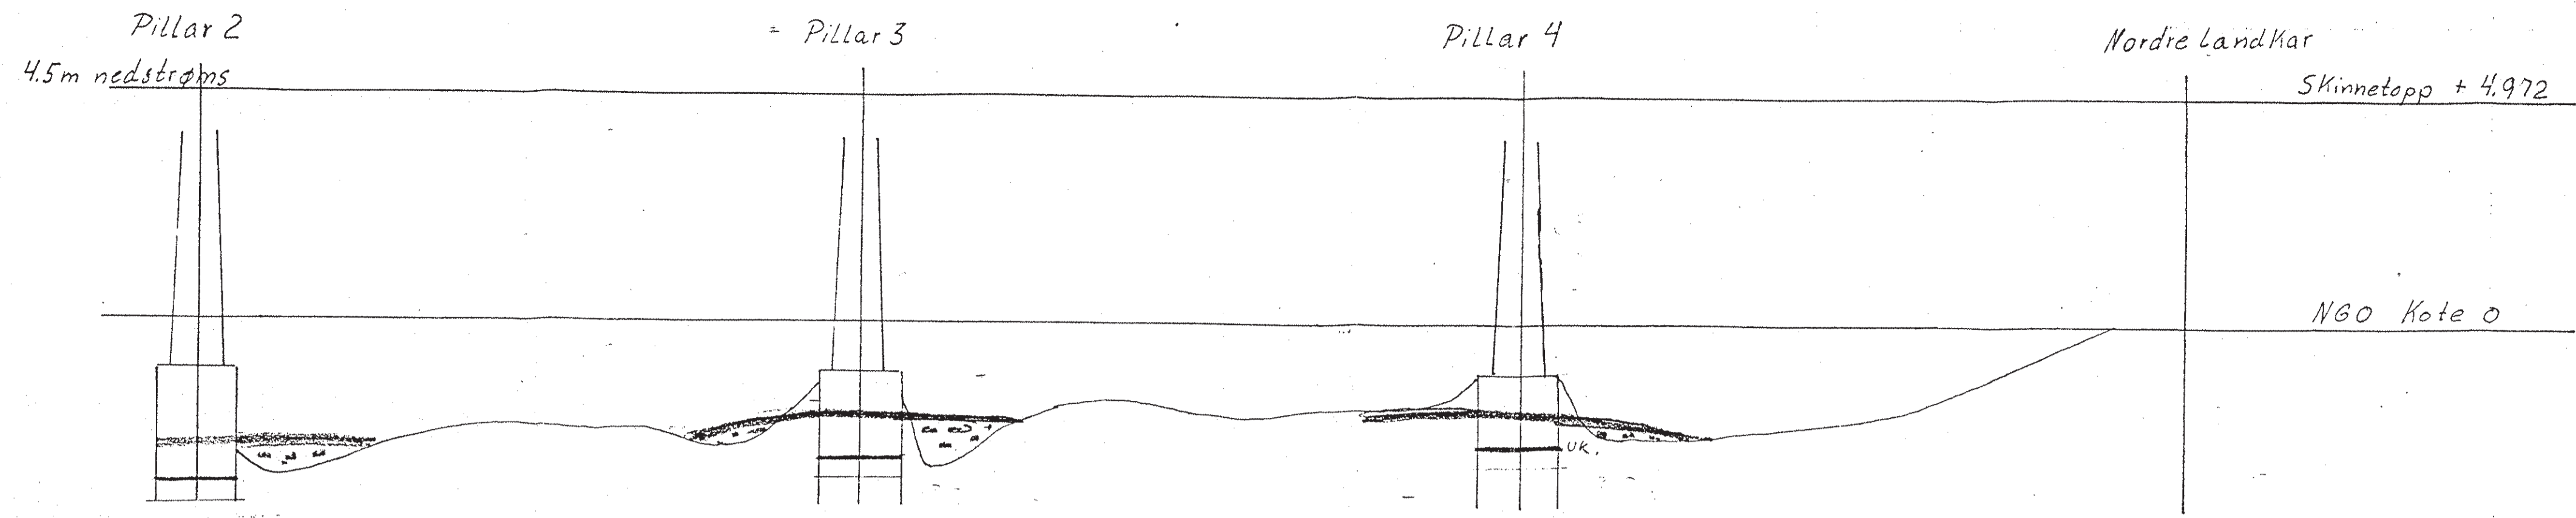
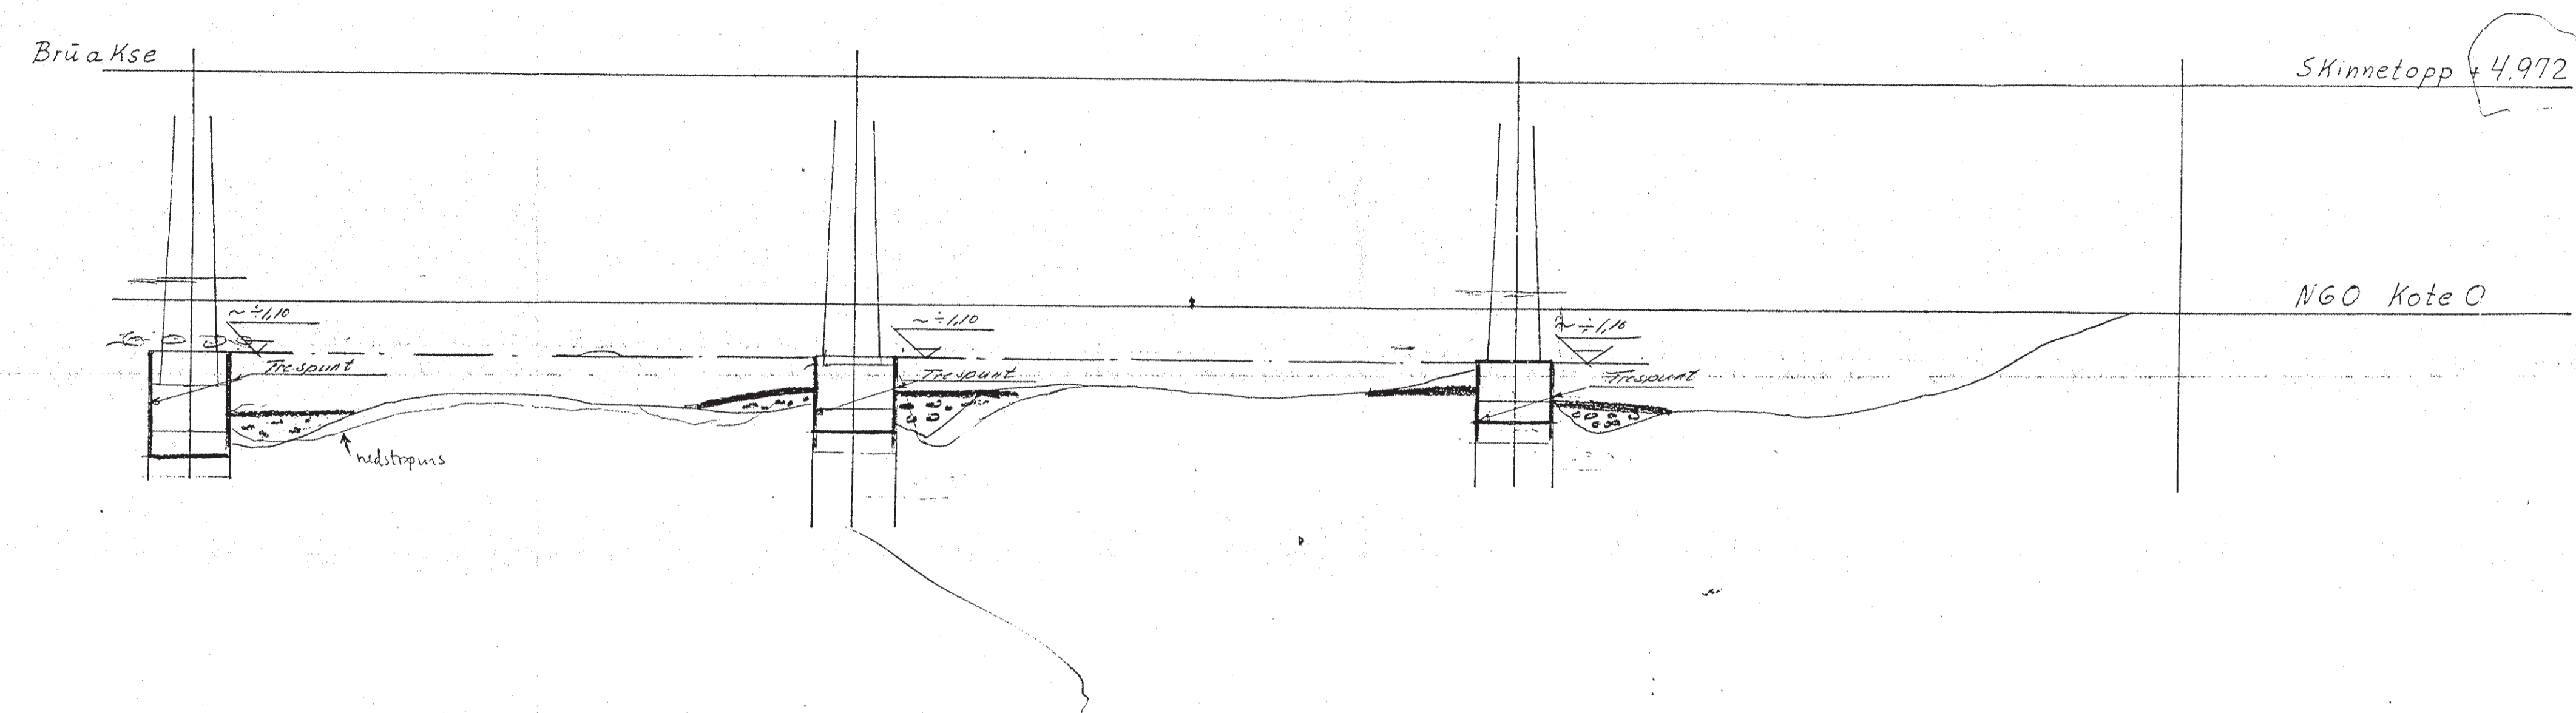
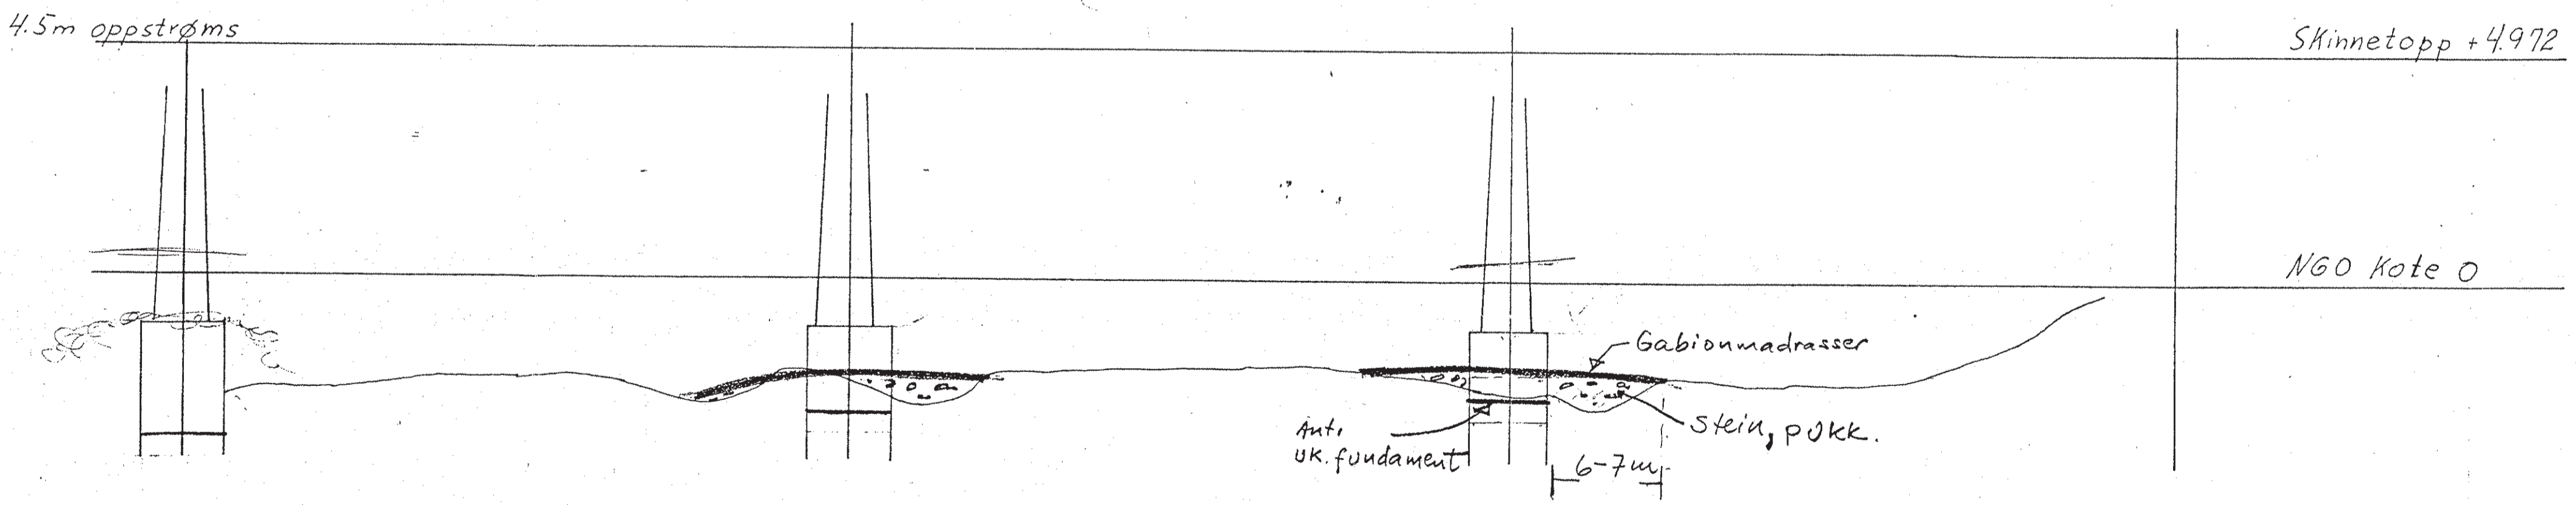
Pa 816

I det der henvises til lengdeprofil efter midtlinjen (vedlagt saken) hvor den oprindelige bunn er inntegnet (altså elvebunnen før broen blev bygget) sees at der siden broen blev ferdig (omkring 1900) har foregått gravning over hele elveløpet. Den største gravning har funnet sted under sydligste og nordligste spenn. Ved å sammenligne den oprindelige bunn med profillet av 6/10.1905, som ligger 2 m. til høire for midtlinjen, er det tydelig at det allermeste av gravningen ved sydligste spenn har foregått de første år etterat broen blev bygget. Etter 1905 må forholdene over hele elveløpet ha vært temmelig stabile helt til 1931 da der ikke er stor forskjell mellem profilene av 6/10.1905 og 20/2.1931.

Så kommer flommen i slutten av januar i år, som var særlig stor og ikke skal ha vært større siden 1881. Mellom nordligste pillar og nordre landkar skjær da en utdypning, som imidlertid er så liten nær landkar og pillar, at det ikke ansees nødvendig å gå til ekstraordinære foranstaltninger og der er desuten grunn til å tro, at elvebunnen under normale avløpsforholde igjen vil opprundes. Under de ordinære vedlikeholdsarbeider bør der dog fylles ut endel sten ved landkar og pillar.

Langs midtlinjen forøvrig har den siste flom ikke forarsaket noen vesentlig forandringer av betydning. Det samme gjelder de to profiler ved sydligste spenn, som er tatt henholdsvis 3 og 6 m. til høire for og parallell midtlinjen. I de tilsvarende profiler 3 og 6 m. til venstre er der gravet noe og dypet i profillet 6 m. til venstre. Denne gravning er heller ikke større enn, at utbedringen kan foretas under de ordinære vedlikeholdsarbeider. Men da det er mulig, at gravningen er dypere lenger tilvenstre bør der optas flere profiler på denne side

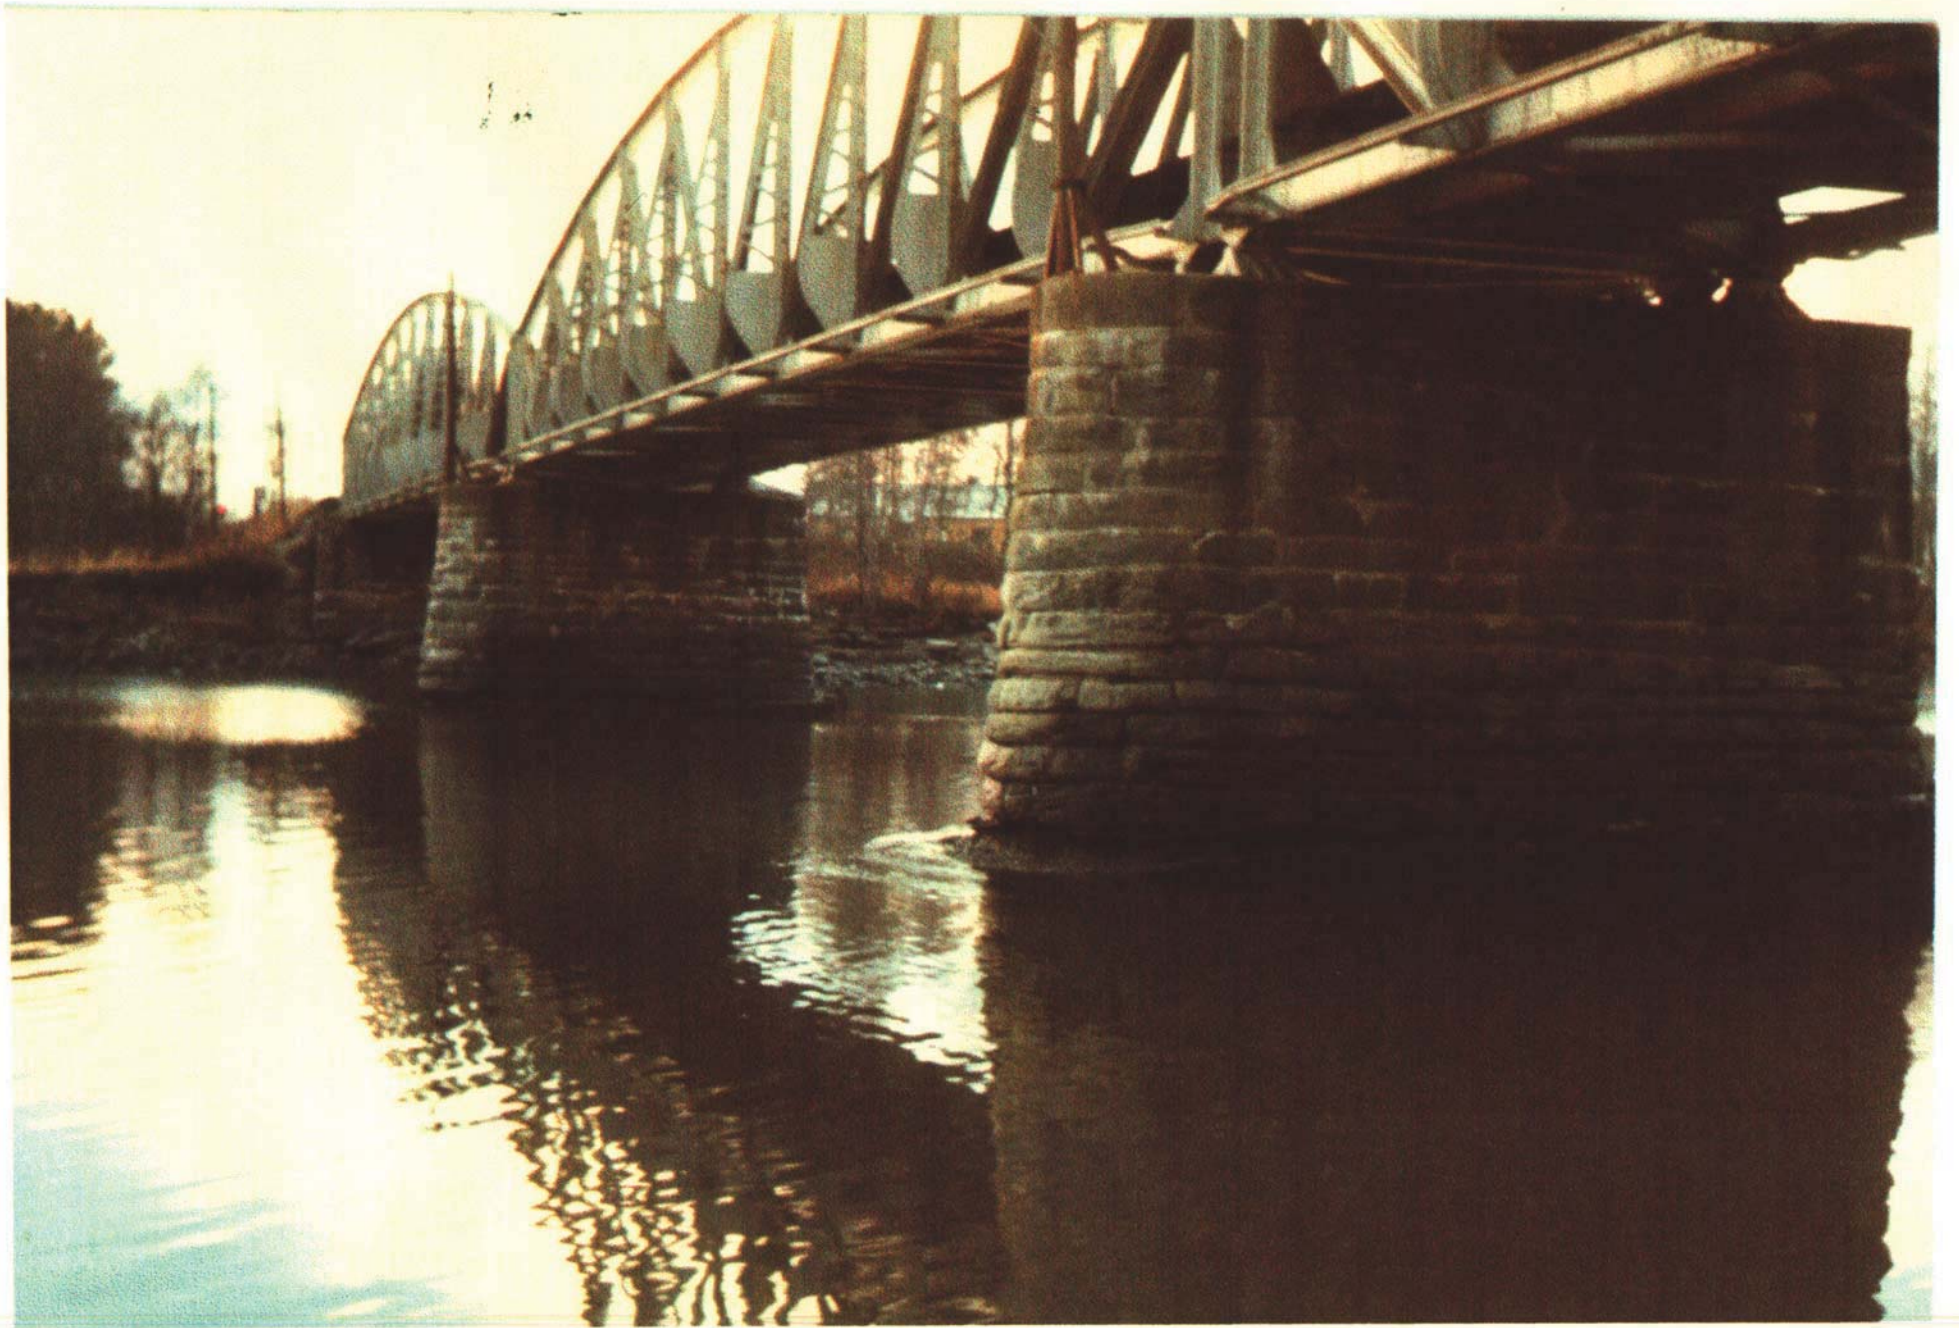
Brü over Verdalselva

VANNSTAND VED DYKKING 17/8-82 KL.1330
