## **FORSVARETS BYGNINGSTJENESTE SENTRALLEDELSEN**

**Fase 1 og 2 kartlegging av forurensningssituasjonen på Onsrud leir**

ENCO Environmental Consultants a.s har gjennomført en miljøteknisk grunnundersøkelse i hht. SFTs fase 1 og 2 på Onsrud leir (SFT, 1991), ved Jessheim. Onsrud leir er planlagt å overtas av Justisdepartementet 1 oktober 1998, for bruk som asylmottak.

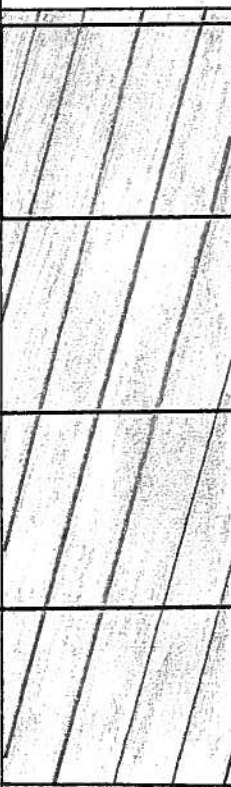
## STED:

Undersøkt av : Marianne Aase		Type undersøkelse: Sjaktning ved bensintanker			
Dato: 12.05.98		Prosjektnr.: 369- Onsnud			
Dybde i meter	Jordart	Prøve	Lukt	PID	Beskrivelse (Fasthet, type og grunnvann)
0,5--	JORD				
1,0--	SAND		Nei	0	
1,5--

Nei	0	BENSINTANKER, SAND RUNDT TANKENE
2,0--			Nei	0	
2,5--			Nei	0	
3,0--			Nei	0	
3,5--	LEIRE	PRØVE FRA RETT UNDER TANK	OLJE	400 ppm	GRUNNEN UNDER TANKER TYDELIG OLJEFORURENSET
