## Internt notat:

### Flom- og kapasitetsberegning ved stikkrenne på Roa-Hønefossbanen km. 82,005

Dato: 8.6.2016

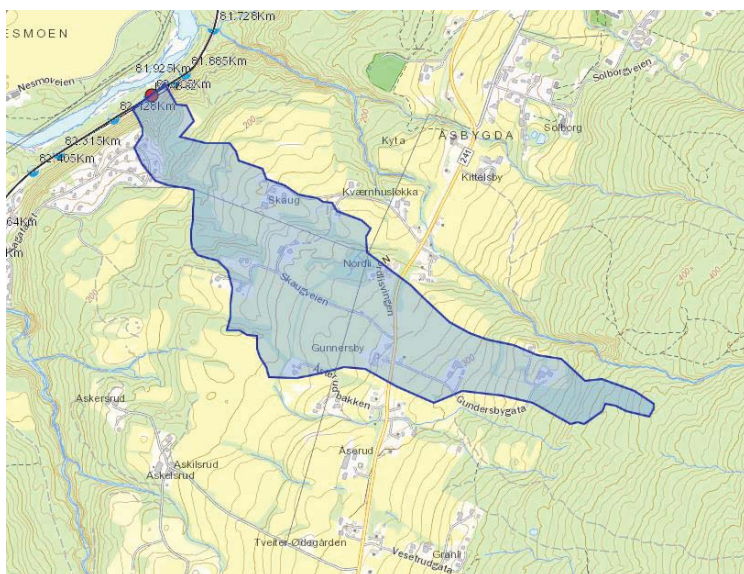
Nedslagsfeltet er 0,42 km<sup>2</sup>, dvs. 42 hektar (ha), se figur 1.

Figur 1 Kart over nedslagsfelt. Kilde: Banedata
