Nedsynkning/kraterdannelse i fylling på Nordlandsbanen ved km 356,710 den 15.02.2001

Geoteknisk vurdering

Dato: 18.04.2001

Saksref.: 01/01807 IT 717

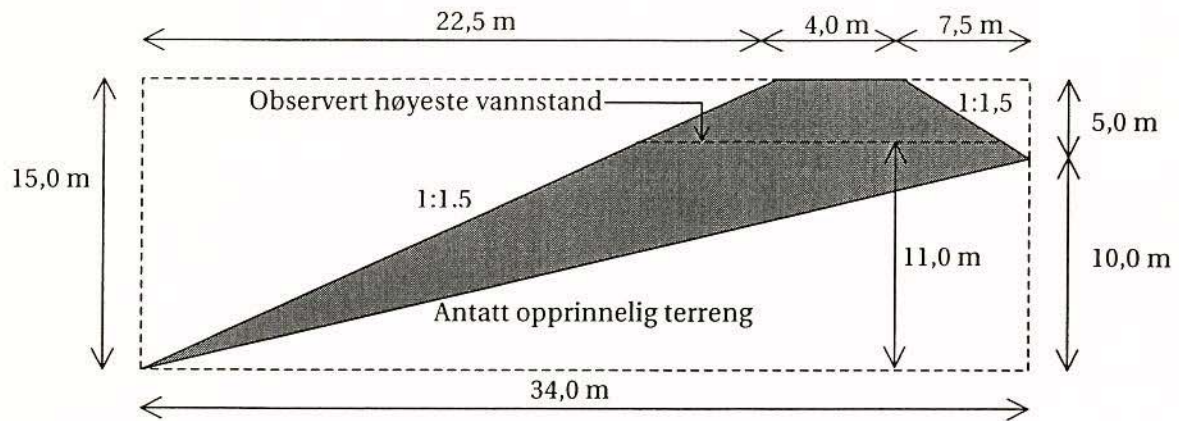
Antatt tverrsnitt ved nordre brukar Blåfjelleva (omtrentlige mål)

Arealet av hele fyllingstverrsnittet (det grå) er ca. 150 m^2 .

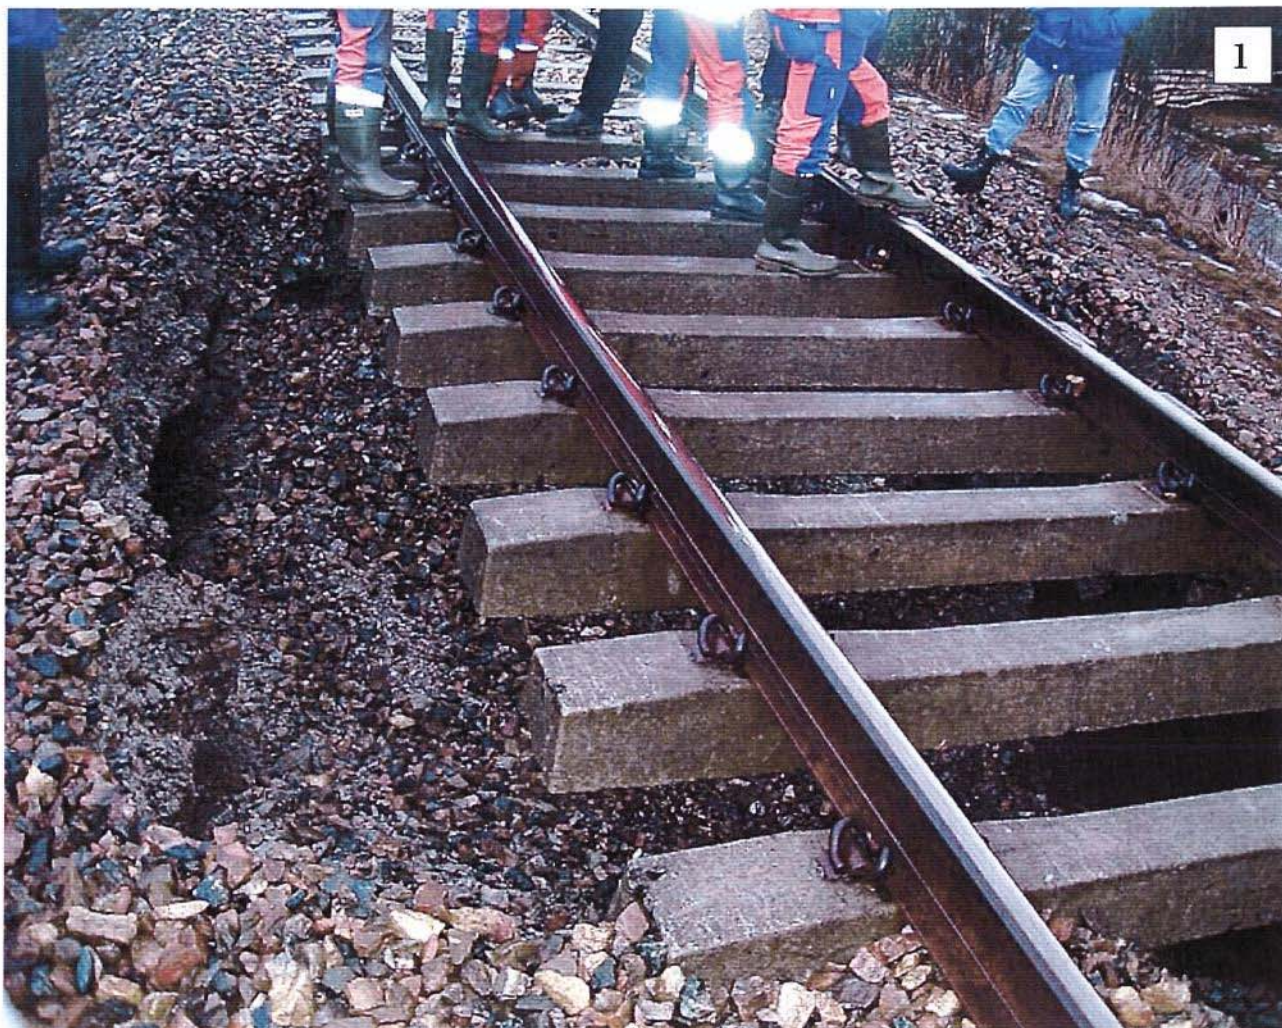
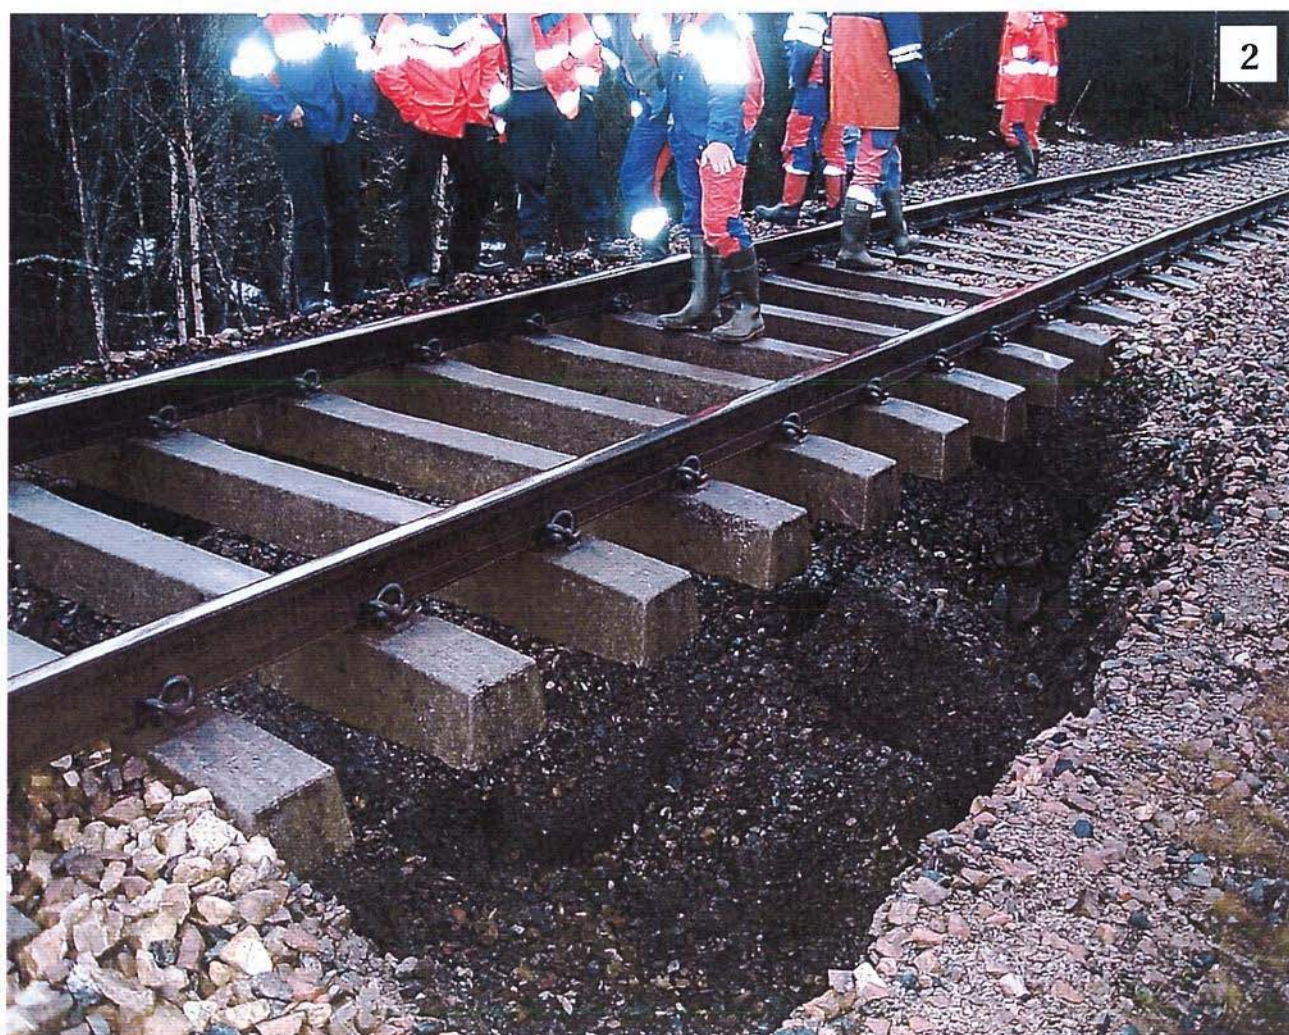
- 1-4: Rasgropa hendelsesdagen 15.02.01.
- 5-6: Traktforma krater med dreneringsveg ut.
- 7-8: Fjerning av teleskorpe og pussing av rasgrop natt til 16.02.01.
- 9: Rasstedet sett mot sør.
- 10: Fyllingsskråning på nedsiden etter gjenfylling med pukk.
- 11-12: Fyllingsskråning på oppsiden etter gjenfylling med pukk.
- 13: Raskant som består av teleskorpe i siltige masser.
- 14: Vann som demmes i linjegrøfta av kryssende veg ved planovergang ved km 356,862 (sett mot sør).
- 15: Terrenget på oppsiden av jernbanen sett mot nord fra ca. km 356,840.
- 16: Terrenget på oppsiden av jernbanen sett mot nord fra ca. km 356,790.
