Stikkrenne ved Sona

Stikkrenne km ca 52,93 Meråkerbanen.

Stikkrenne Meråkerbanen km. ca. 52.93

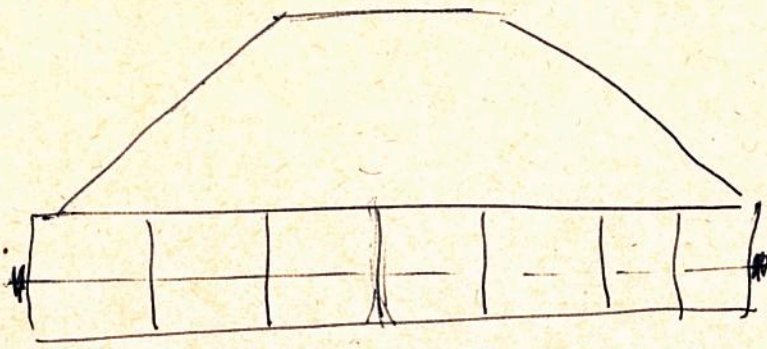
Gammel stikkrenne var erstattet
med betongrør med ovalt tverrsnitt.
Ø Tverrmål 90 cm, for endel år
siden

Fyllingen har sunket ned på
midten, og betongrørene har glidd
fra hverandre. Ard. ing. Graude
vil vite om det har vært noen erosjon
utenom rørene, slik at det er store
hulrom i fyllingen.

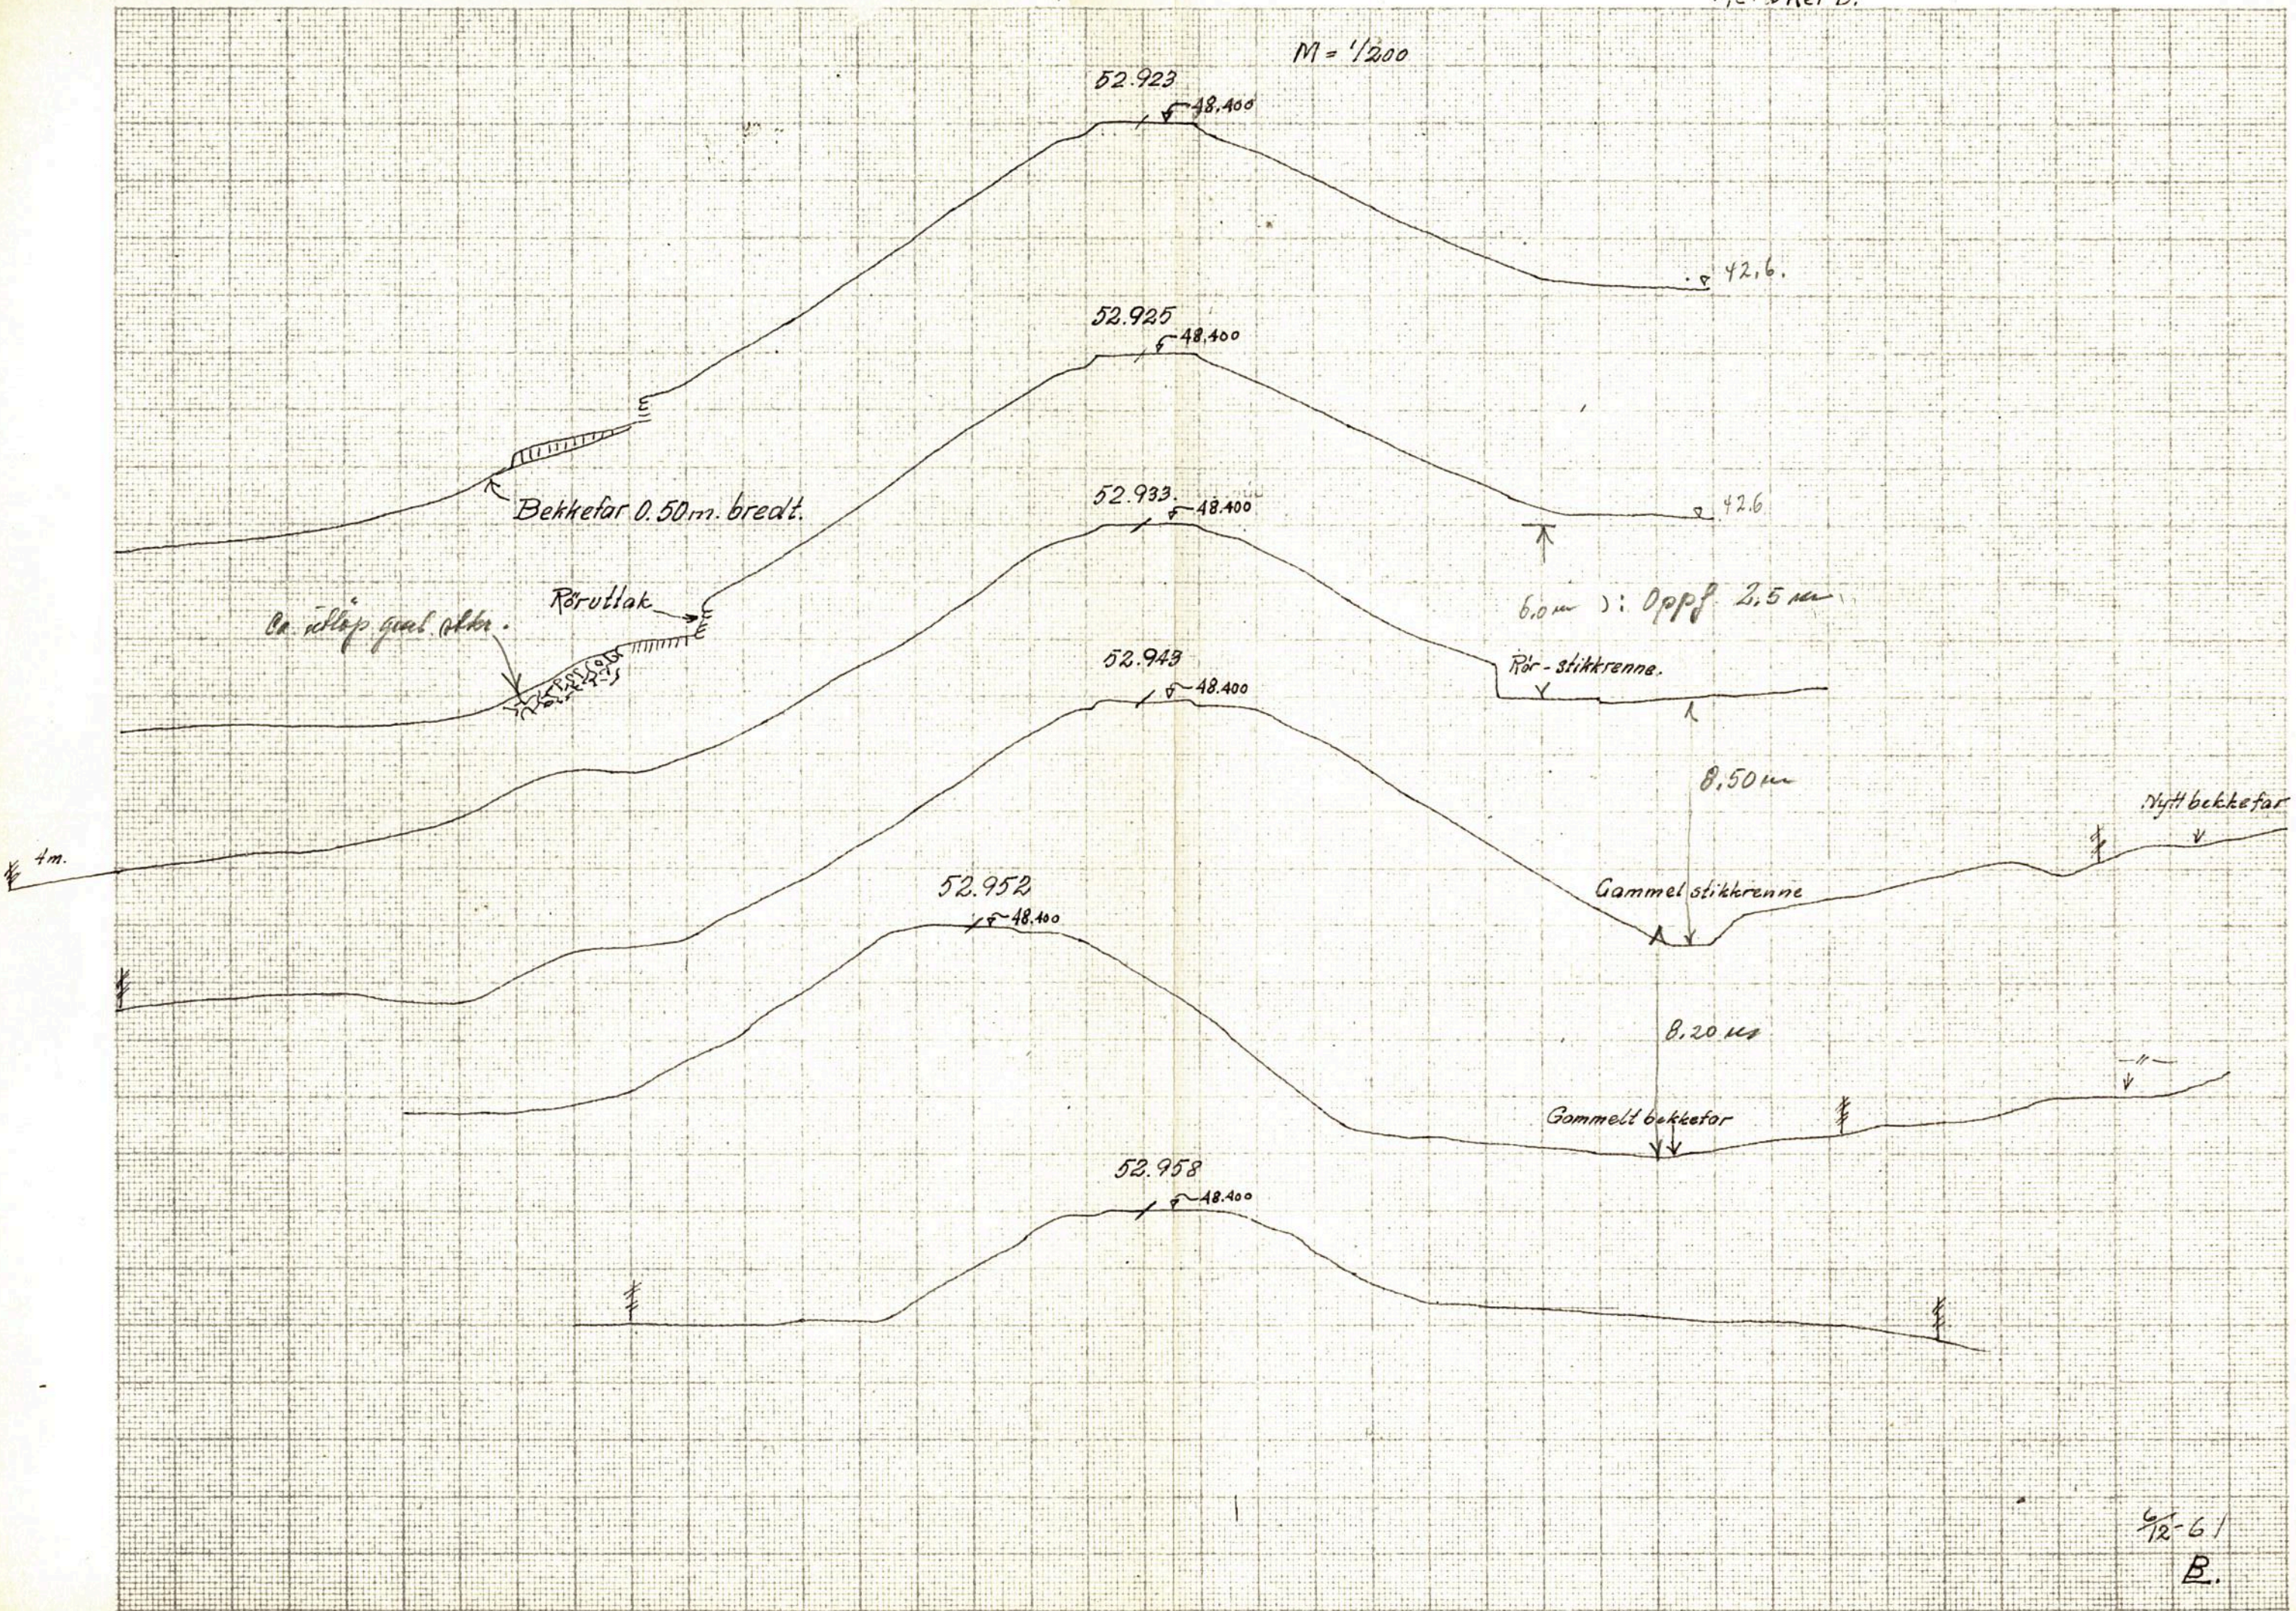
Gammel stikkrenne dimensjon i følge seks års boka 26/10,6m

Rørrenne eggformet, h ca 1,0m (1953)

Rørrenna har fått en knekk omtrent under venstre skinne, grus- og steinmasser har her trengt ned i renna og tettet den.
