**NORGES STATS BANER**  
**HOVEDSTYRET, OSLO**

KONGSVINGERBANEN KM 64,0  
EROSJONSSKADER VED FLØM Gk. 3604

KONGSVINGERBANEN KM 64,0  
EROSJONSSKADER VED FLOM

Tegning Gk 3604

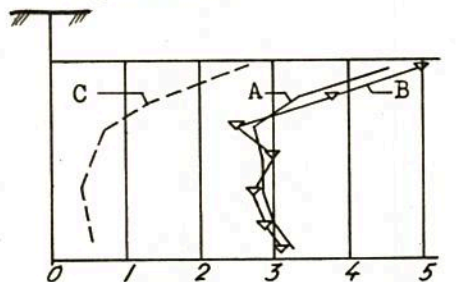
Vingeboring.

A. Skjærfasthet bestemt med vingebor.

B. Skjærfasthet bestemt ved konusmetoden.
