## JBV NORDLANDSBANEN: Rapport fra befaringer 12.-14.01.02.

Km. 448.420 og 451.200 Elsfjord, Vefsn.  
Stabilitet av 2 fyllinger over flomelver.

Delrapport nr. 02

Dato 31.01.02

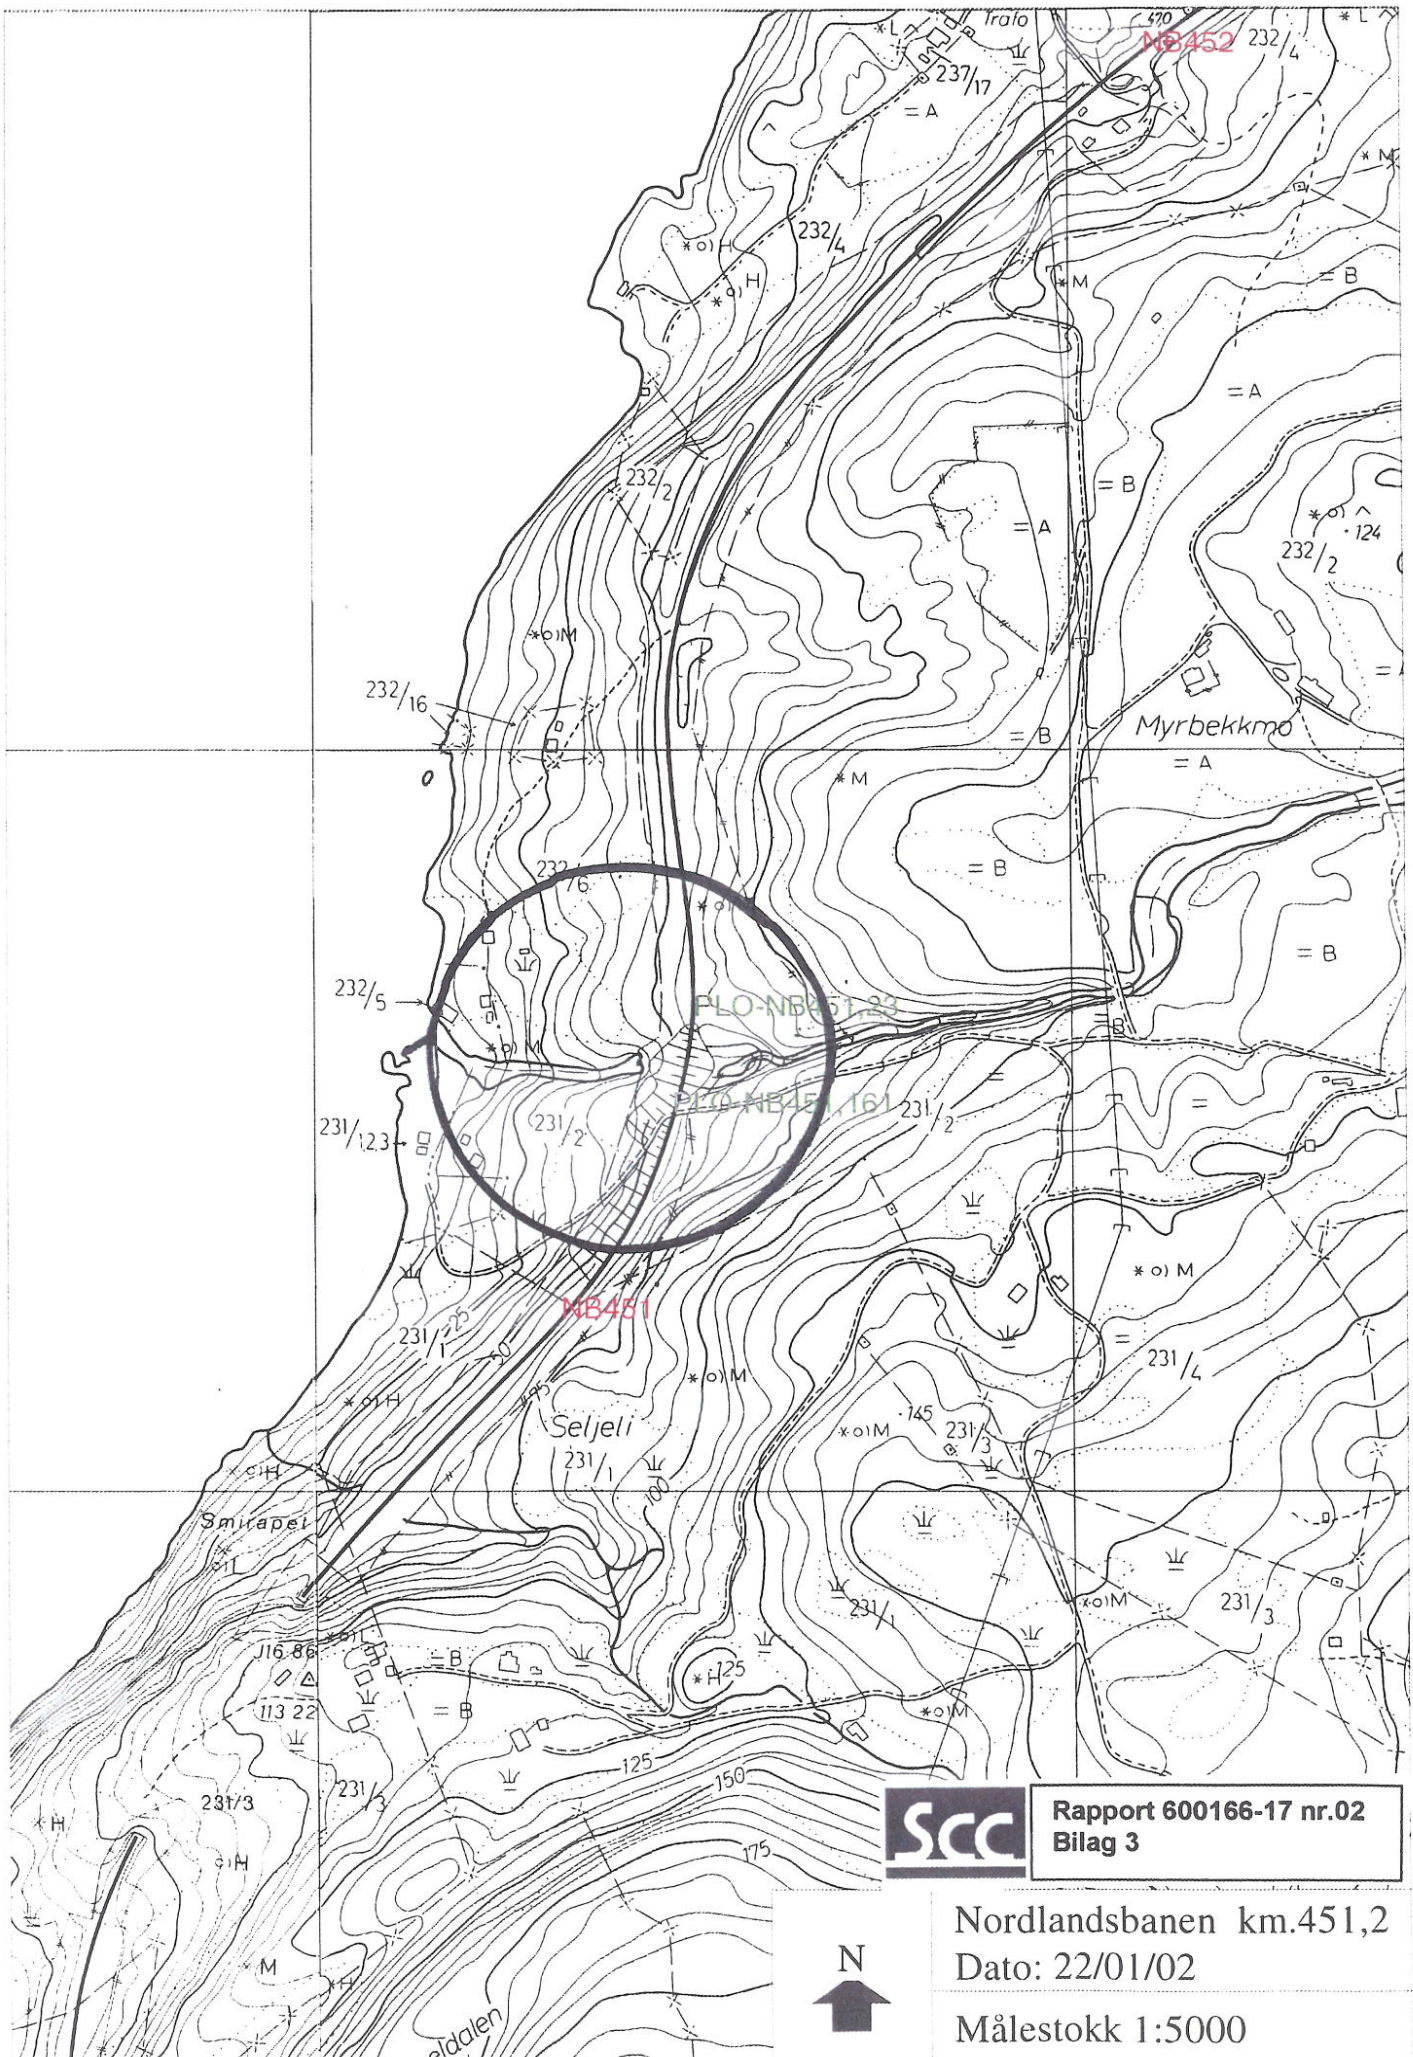
Rapport 600166-17 nr.02  
Bilag 3

Inntak av (lukket) drenering langs  
oppstrøms fyllingsfot (?).

Kummen ble ikke inspisert ved  
befaringen.
