Glidninger i skråning ovenfor jernbanelinjen i Bårilidalen omkring pel 6640. Hovedbanen.

Boringsresultater  
 Glidning ca. pel 6640  
 Hovedbanen  
 M. 1:200

N. S. B. Geolog  
 Tegn. nr. 85

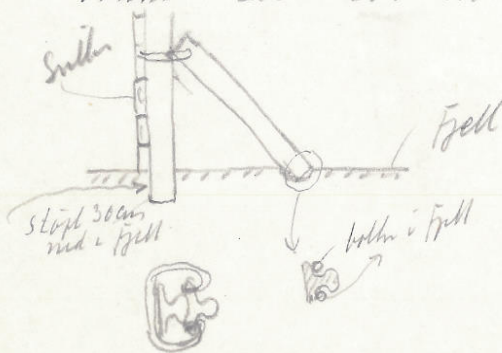
Som man vil se av de 3 profiler, har fjellet et forholdsvis gunstig forløp, idet det 30 a 40 m. tilvenstre for linjen ligger omtrent horisontalt. De løse jordarter over fjellet består av fin sand og lerholdig fin sand, hvortil kommer <sup>impliserte</sup> imidlertid tynde lerlag.

I profil 6639 + 5 var der fra 10 - 30 m. venstre sterkt vannførende fin sand på fjell med overliggende uttørket lere. I borhullene 50 og 60 m. venstre var grunnen temmelig tørr til det dyp hvortil blev undersøkt. I borhull 40 m. v. var det samme tilfelle til ca. 4 m. dyp, men herfra var sanden meget våt.

I profil 6641 fra 10 - 30 m. venstre dekker et  $1/2 - 3/4$  m. mektig lag finsand et stenete underlag, som ligger på fjell. I borhull 30 m. venstre var det meget vann i den fine sand. I borhullene 40 - 60 m. v. var det øverste lag bløtt til 1.5 a 2 m.s dyp. Videre på dypet blir massen etterhvert helt tørr og fast. Etter optagning av prøvehull 50 m. v. forsøktes å bore til fjell med sonderbor. Massen var imidlertid så fast, at det ikke var mulig å få boret ned.

dessuten meget bløt lerholdig sand fra 4 - 6 m.s dyp og i borrhullet 60 m.  
v. ligeledes fra 4.5 til ca. 5.5 m.s dyp.

24/3 - 30. Saa paa forholdene i Bålidalen sammen med Gjerer. Arrangementet med skinner og sviller var paa begynnelse for denne rapport var fremkommet og blev besluttet (Gjerer) utført. Arbeidet hermed var nu nesten ferdig. Der var brukt ca. 200 m. gamle 40 kg. skinner. (1.5 til 2 m. p. m.) I den ledende skinn var gjort et hull for skråskinnen og denne blev desuden holdt ind til vertikalskinnen ved en smijevins brille. Det blev så meget solidt. Slike det tredje forreng mell. 6639 og 6643 + 5. var detket av en slik anordning. På forsiden mell. villene og jordbakken var stampet ned et 30 cm. bredt lag med kullstøv med til fjell.
