TRONDHEIM KOMMUNE

R.1496 GRANÅSEN TOPPIDRETTSENTER

GRUNNUNDERSØKELSER
DATARAPPORT

Oppdrag: R.1496	GRANÅSEN TOPPIDRETTSENTER - SUPPLERING		
	Datarapport.		
Trondheim den:	14.12.2010		
Oppdragsgiver:	IPF	Oppdrag ved:	Jorid G. Ferner
Repr. punkt:	Euref 89. øst: 565 650	Euref 89 nord:	7 028 250
Sted:	Granåsen idrettsanlegg	Antall tekstsider:	3
Feltarbeid utført:	03.12.2010	Antall bilag:	3
Feltmetoder:	Totalsondering		
Emneord:	Fjellforløp	Torvlag	
Saksbehandler:

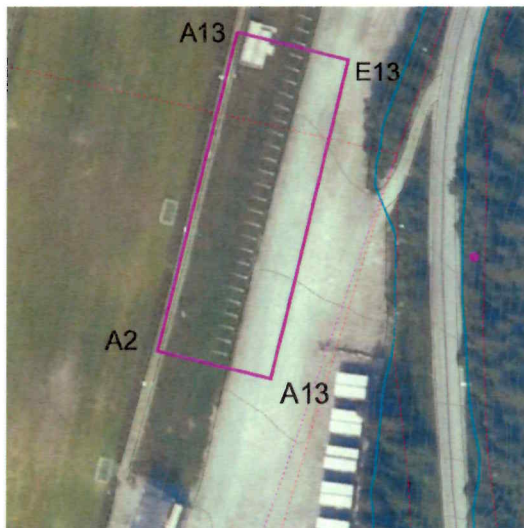
Område for utførte grunnundersøkelser (unntatt punkt A1)

Østre langsiden av det planlagte tribuneanlegget ligger inne på parkeringsplassen/ kjørearealet.
