Prosjekt nr.: Gk 4425
Rapport: 1
Oppdragsgiver: NSB Bane, Region Øst
Prosjekt: Kongsvingerbanen,
Problemer med torv i sporet,
Årnes, km 57,797 - 57,990
Dato: 05.01.1994

Forslag til tiltak for å utbedre problemer med oppumping av torv i sporet.

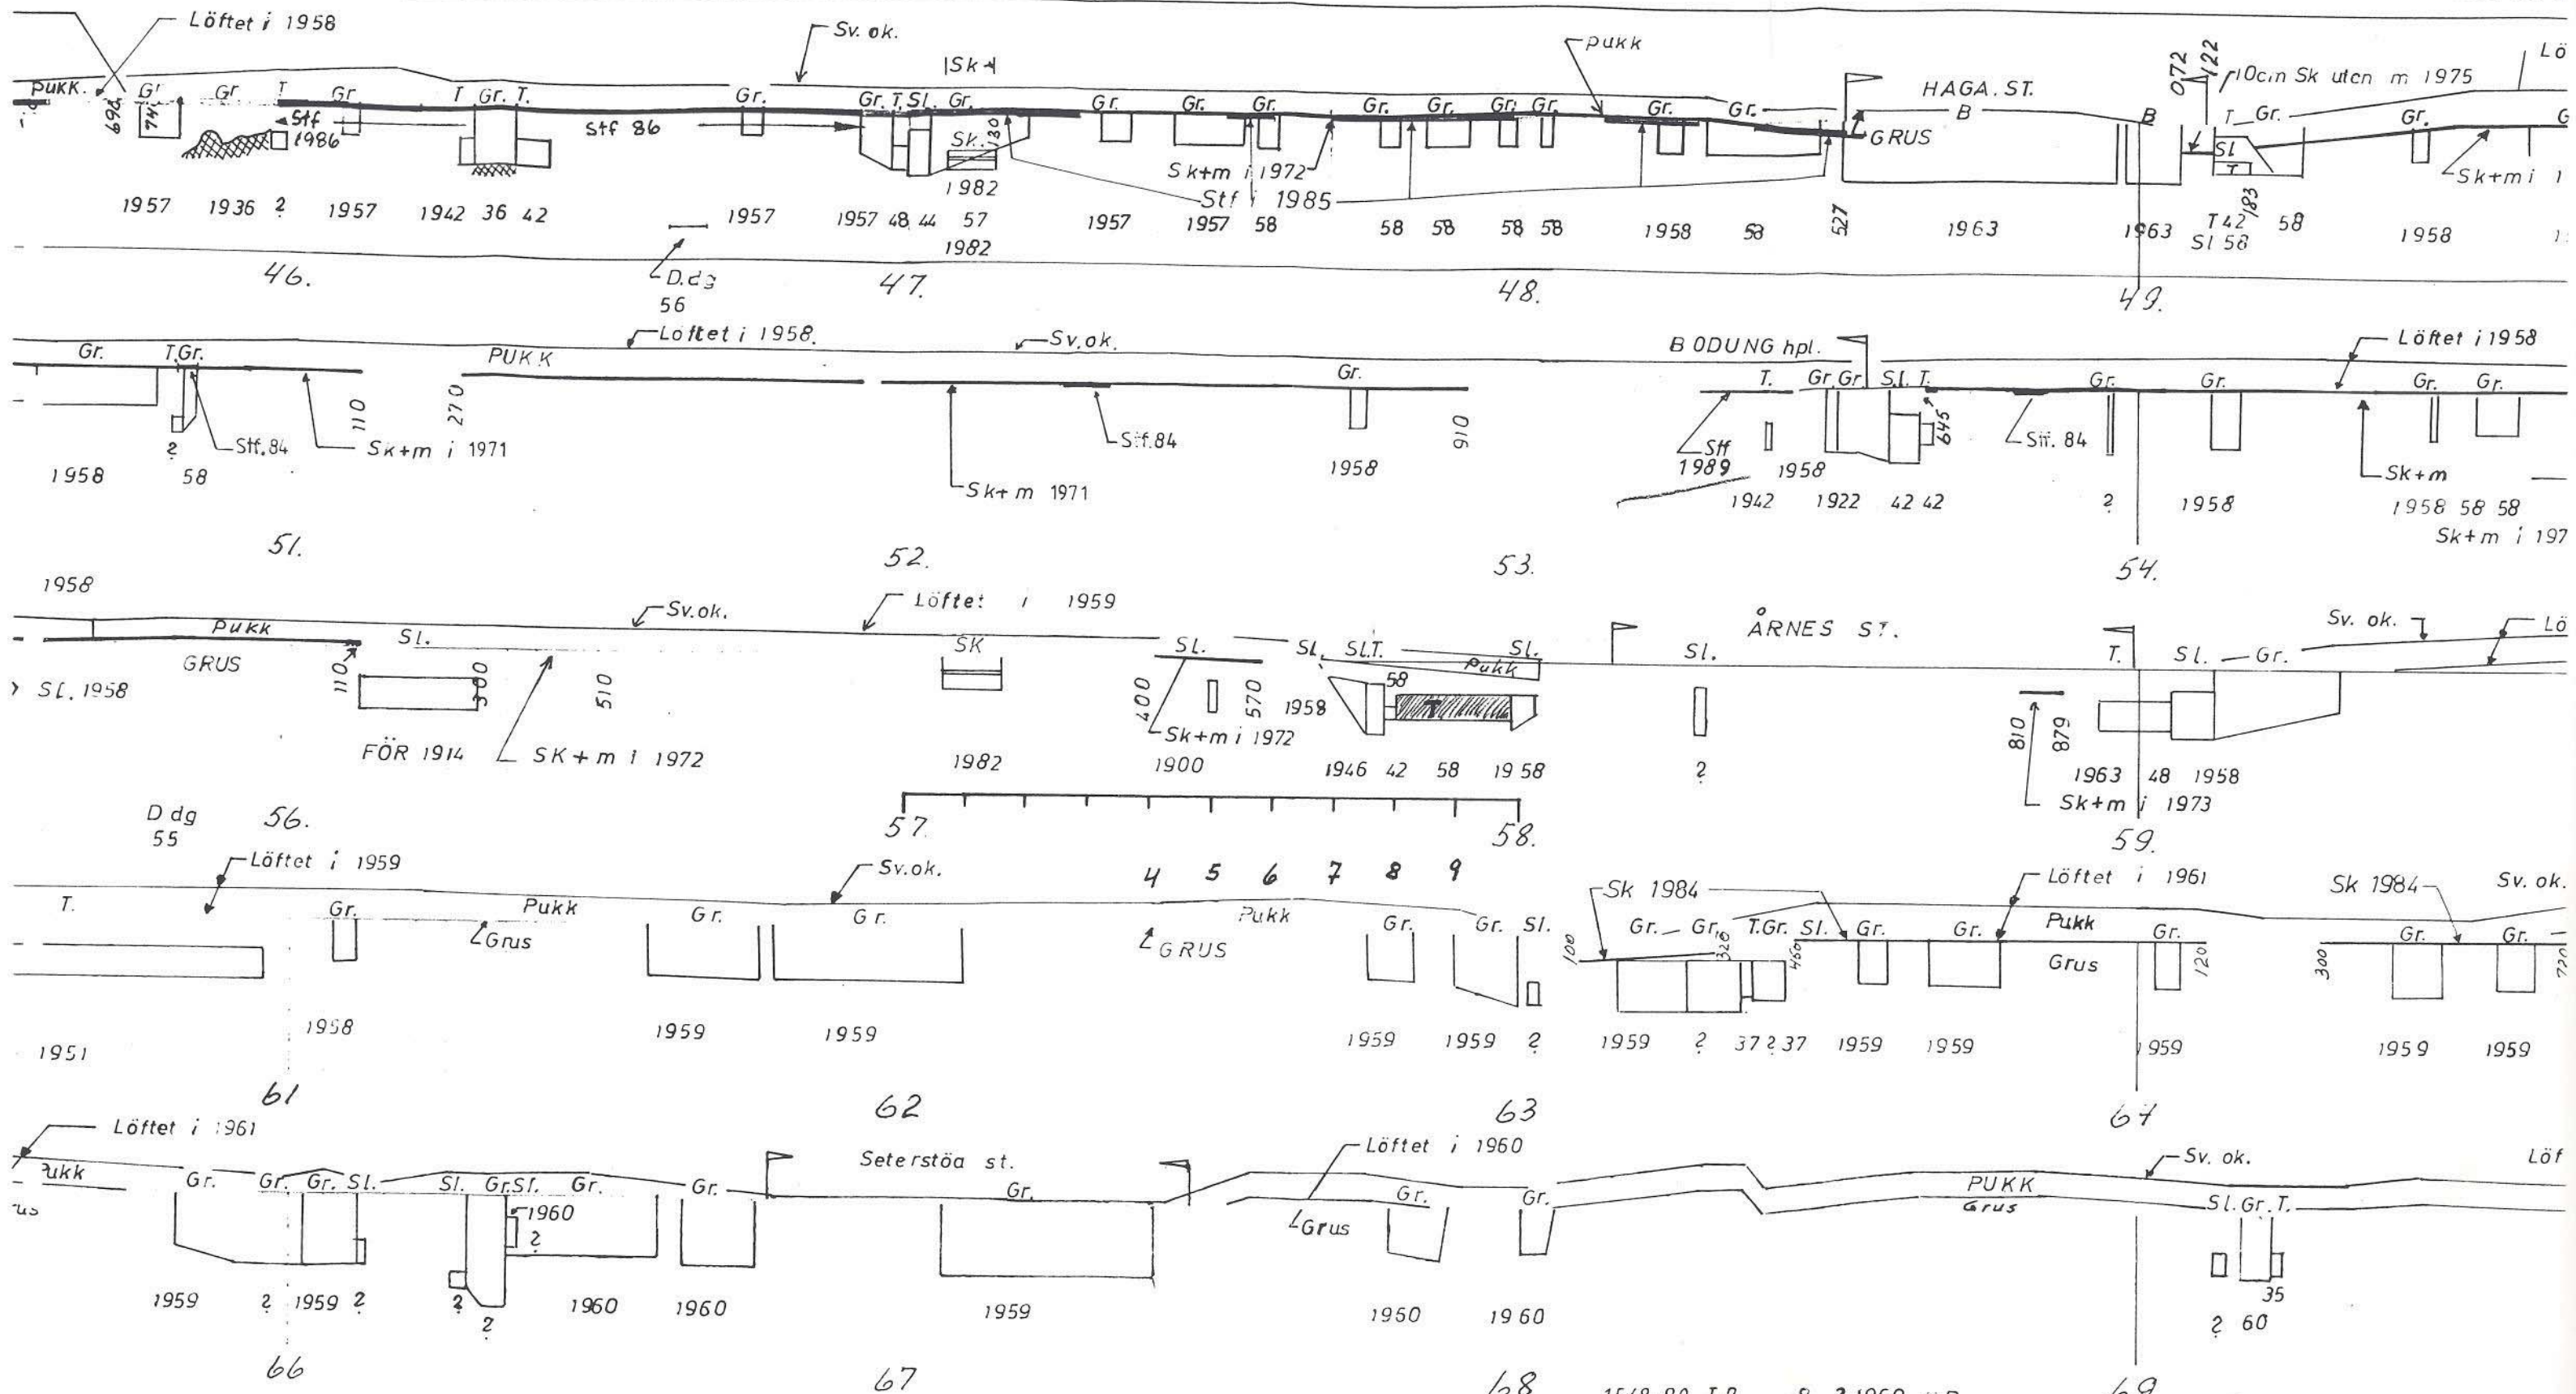
- Sk: Skumplast
- B: BARK
- Gr: Grus
- K: Kutterflis
- Sa: Sagflis
- Skj: Skjellsand
- Sl: Slagg
- St: Stein (med filterlag av torv)
- Sk+m: Skumplast med dekkmatte

- Stf: Styrofoam
- SP: Skumplast
- Sv: Sviller
- Sv-T: Sviller med torv på siden
- T: Torv
- Ddg: Dobbelttidig drensgrøft
- Edg: Enkeltsidig " " "
- L: Løfting
