# R.1368 NEDRE BAKKLANDET 47D

## GRUNNUNDERSØKELSER DATARAPPPORT

Rapport fra Geoteknisk faggruppe.

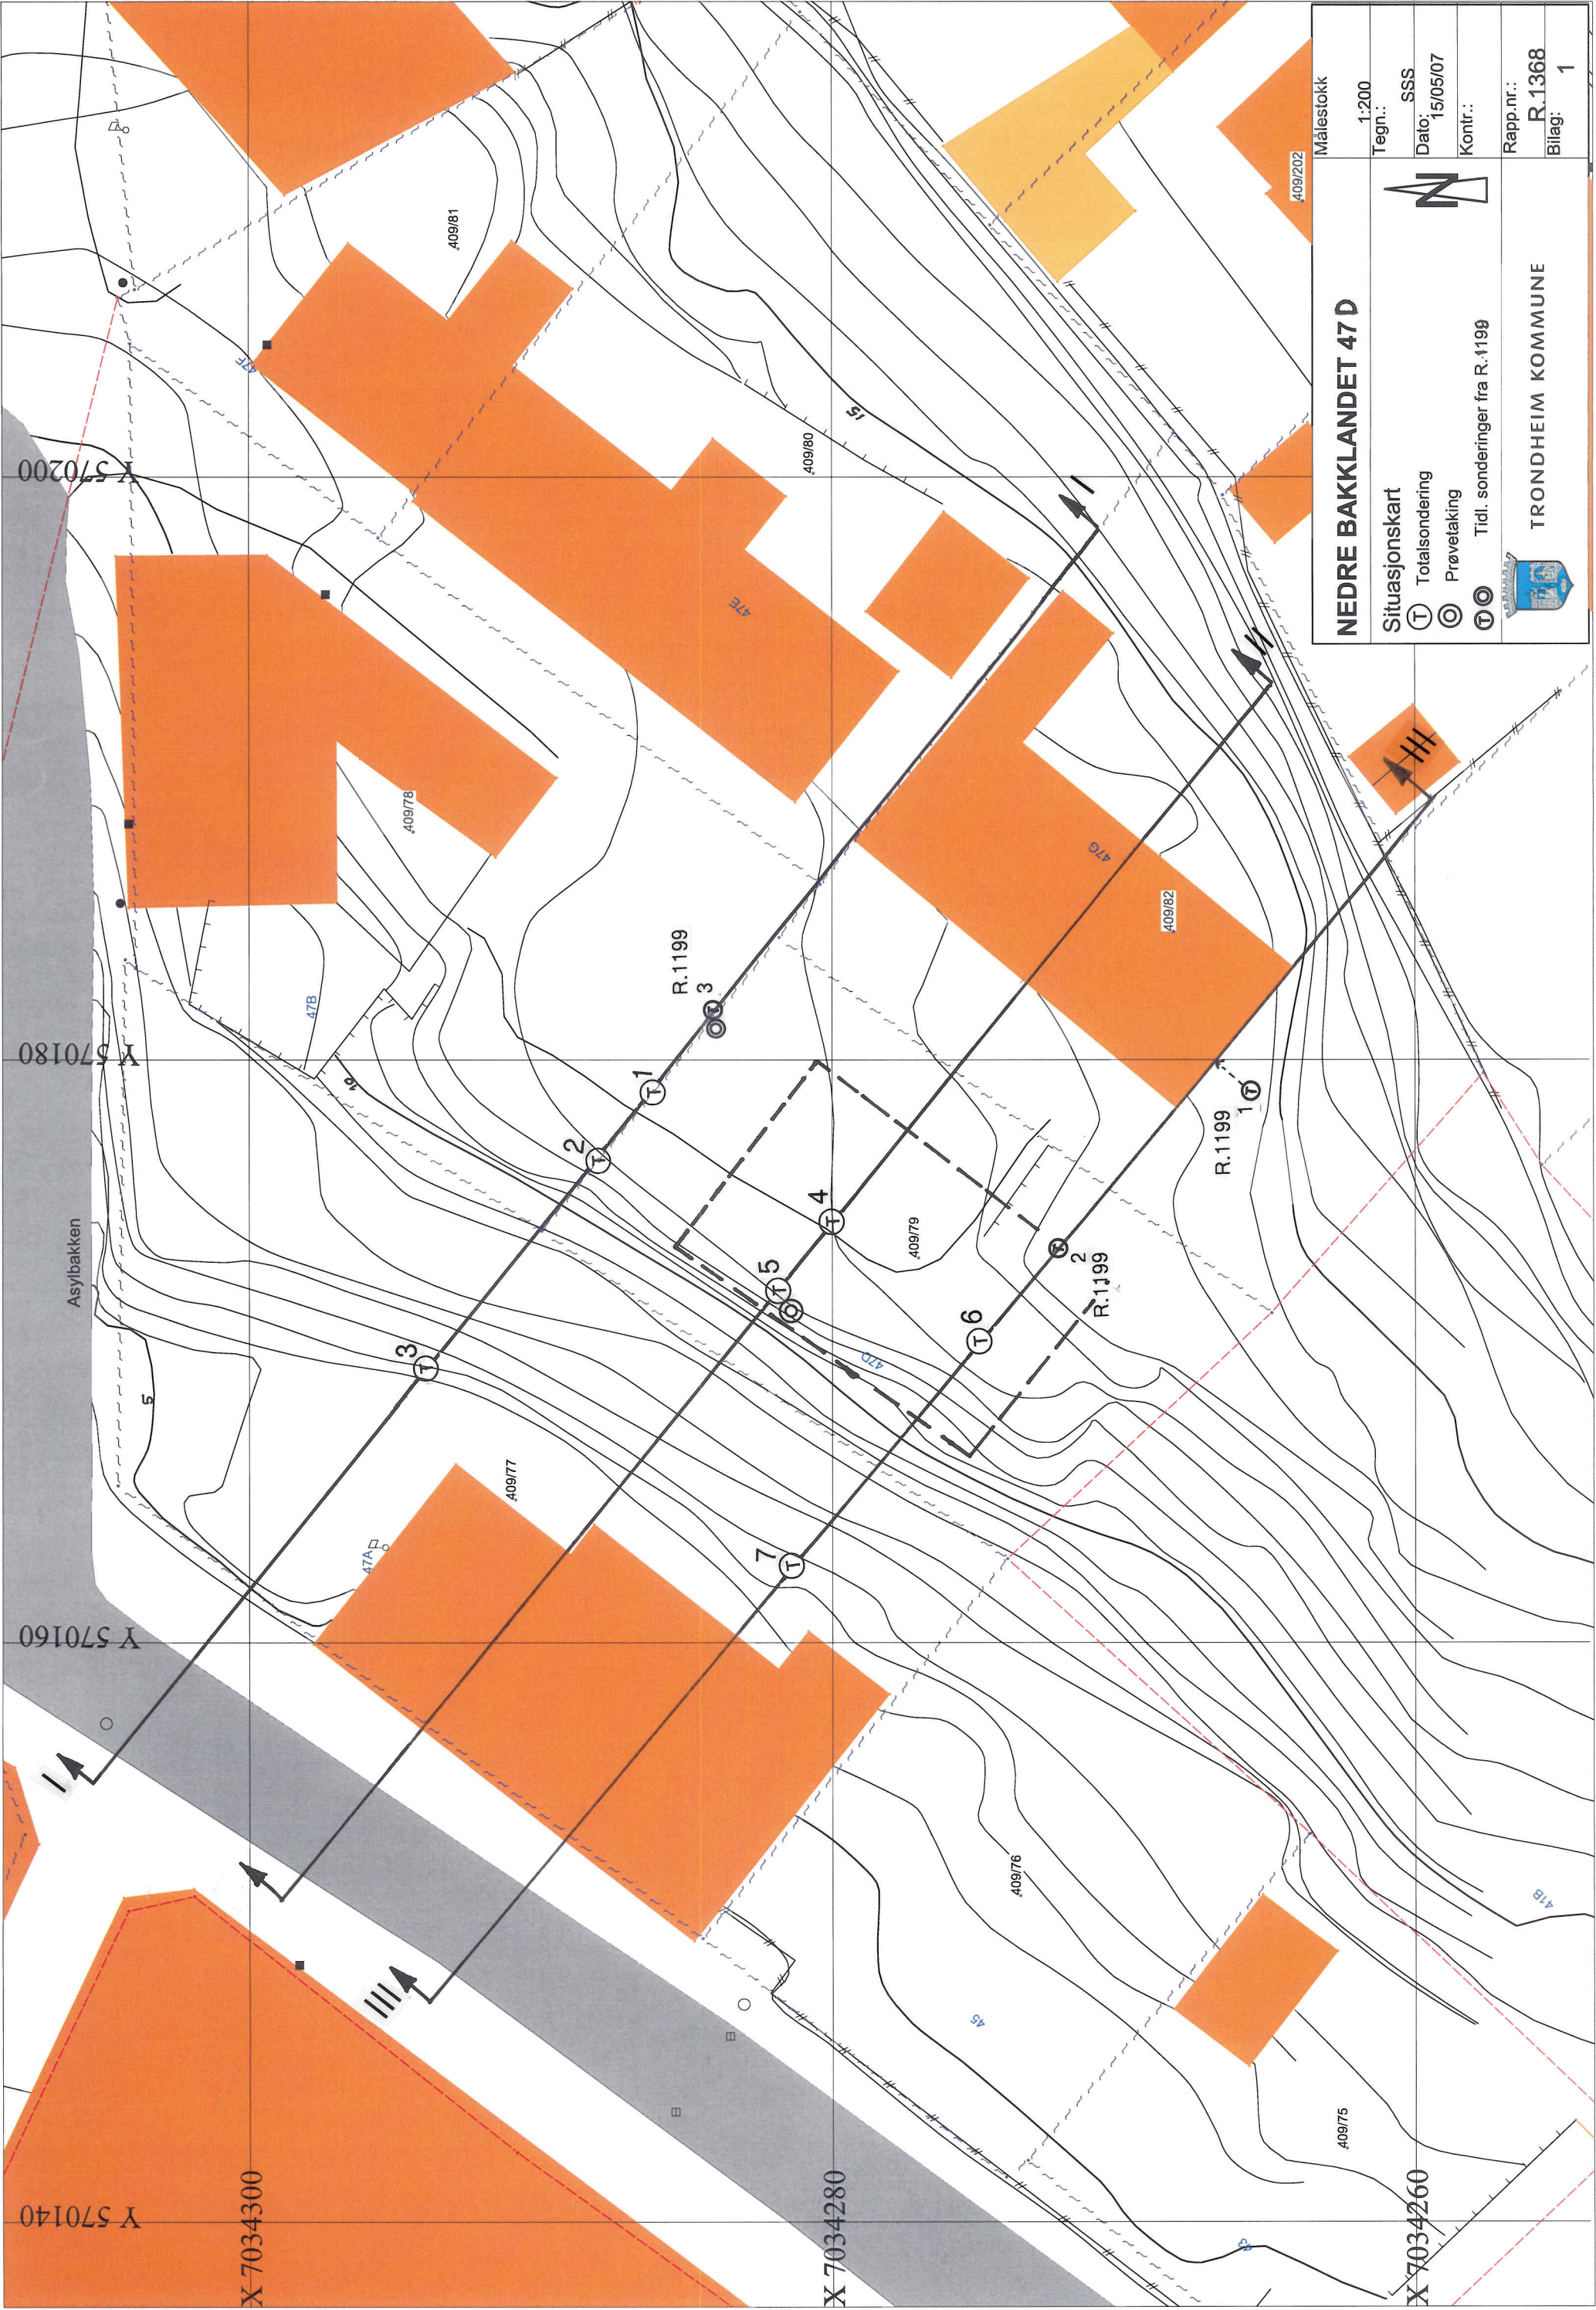
| Situasjonskart | | 1:200 |

| NEDRE BAKLANDET 47 D | | Målestokk |
| Totalsondring | | Tegn.: SSS |
| Prøvetaking | | Dato: 15/05/07 |
| Tidl. sonderinger fra R.1199 | | Kontr.: |

| <b>Presentasjon</b> | Borpunktene plassering er vist på situasjonskartet bilag 1. Sonderingsresultatet er vist i profilene bilag 2 og 3., mens borprofilet er vist i bilag 4. |

Et forslag til plassering av bygg er vist på situasjonskartet bilag 1. På profil II bilag 2 er snitt av bygget vist. Det krever utgraving til kt. 11 mot 47G. Dette gir skråning 1:2,0 fra terrengnivå under 47G (forutsatt fundamentert i samme nivå som ved profil I. Eventuell kjeller eller grunnmur gir slakere skråning.
