TRONDHEIM KOMMUNE

R.1307 O.J. AALMOS VEG

GRUNNUNDERSØKELSER
DATARAPPPORT

Rapport fra Geoteknisk faggruppe.

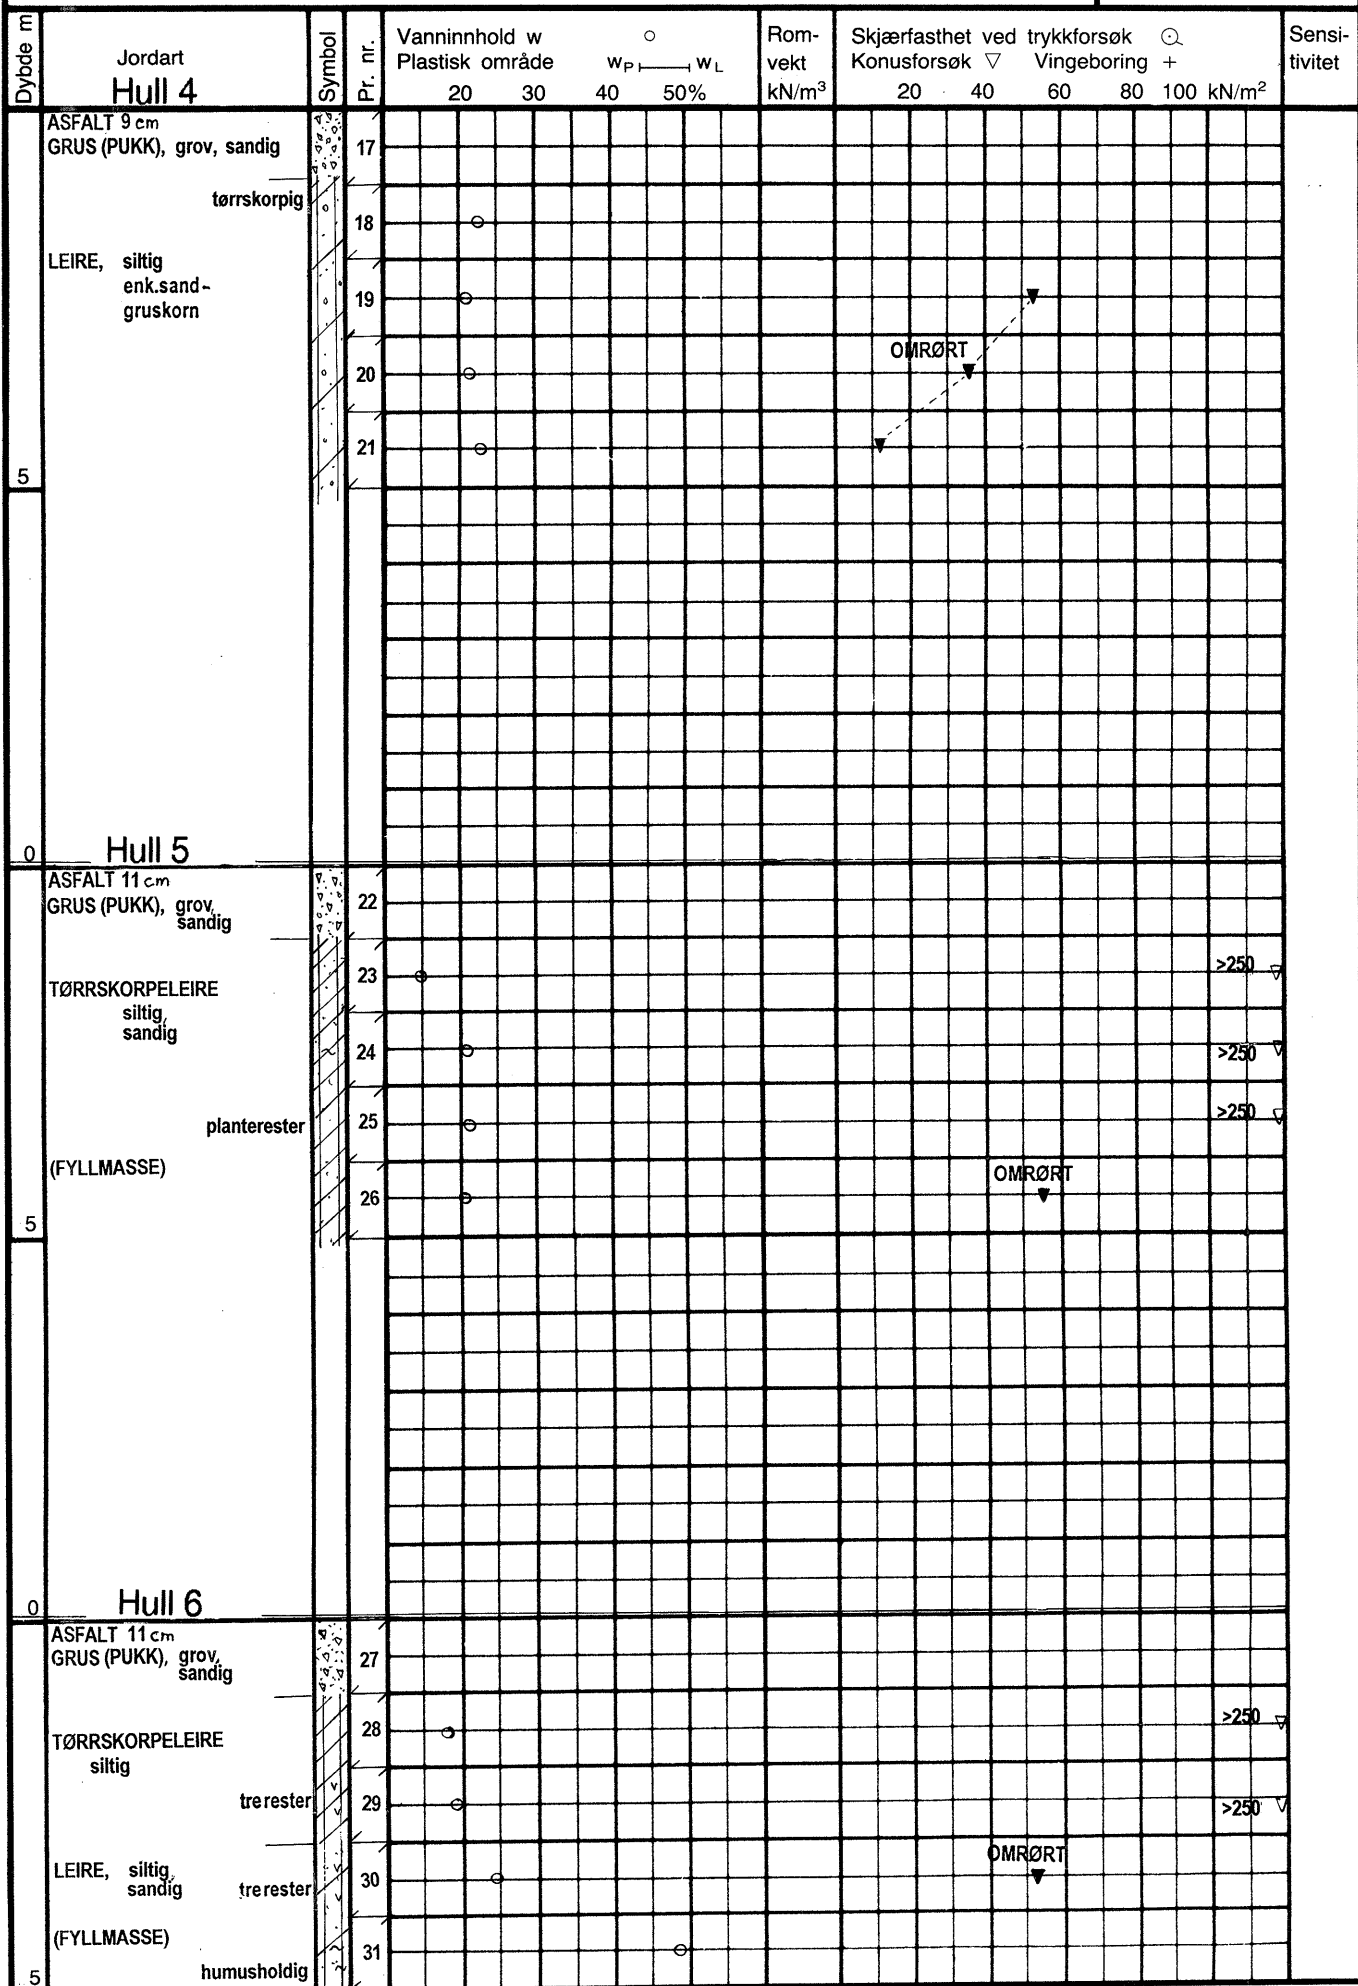
BILAG: 4

TRONDHEIM KOMMUNE,
BORPROFIL

BORING: 4,5 og 6

Prøvetaker: Skrue

- Feltarbeid** Feltarbeidet er utført den 30-31/3-2006, og består av totalsondering i 2 punkt og prøvetaking (skruprøver) i 6 punkt (31 prøver).
- Tidligere undersøkelser** Det er i denne rapport presentert 3 sonderinger fra rapport O.910 (Ottar Kummeneje).
- Laboratorie undersøkelser** Prøvene er rutinemessig undersøkt i vårt laboratorium. Undersøkelsen består av visuell klassifisering ved åpning, bestemmelse av vanninnhold, og for leirprøvene er omrørt skjærfasthet bestemt.
- Presentasjon** Borpunktene plassering er vist på **situasjonskartet bilag 1**. **Totalsonderingene** er vist i profilet **bilag 2**, mens **borprofilene** er vist i **bilag 3-4**.
