R. 362 - 2      NIDARØLEDNINGEN VED MARIENBORG .  
RØRPRESSING UNDER JERNBANEN.

Etter oppdrag fra Kloakkplankontoret v/siv.ing. Gorset er det utført grunnundersøkelse før kryssing av jernbanen med kloakkledning. Kryssingen skal foregå ved å presse stålrør under banelegemet.

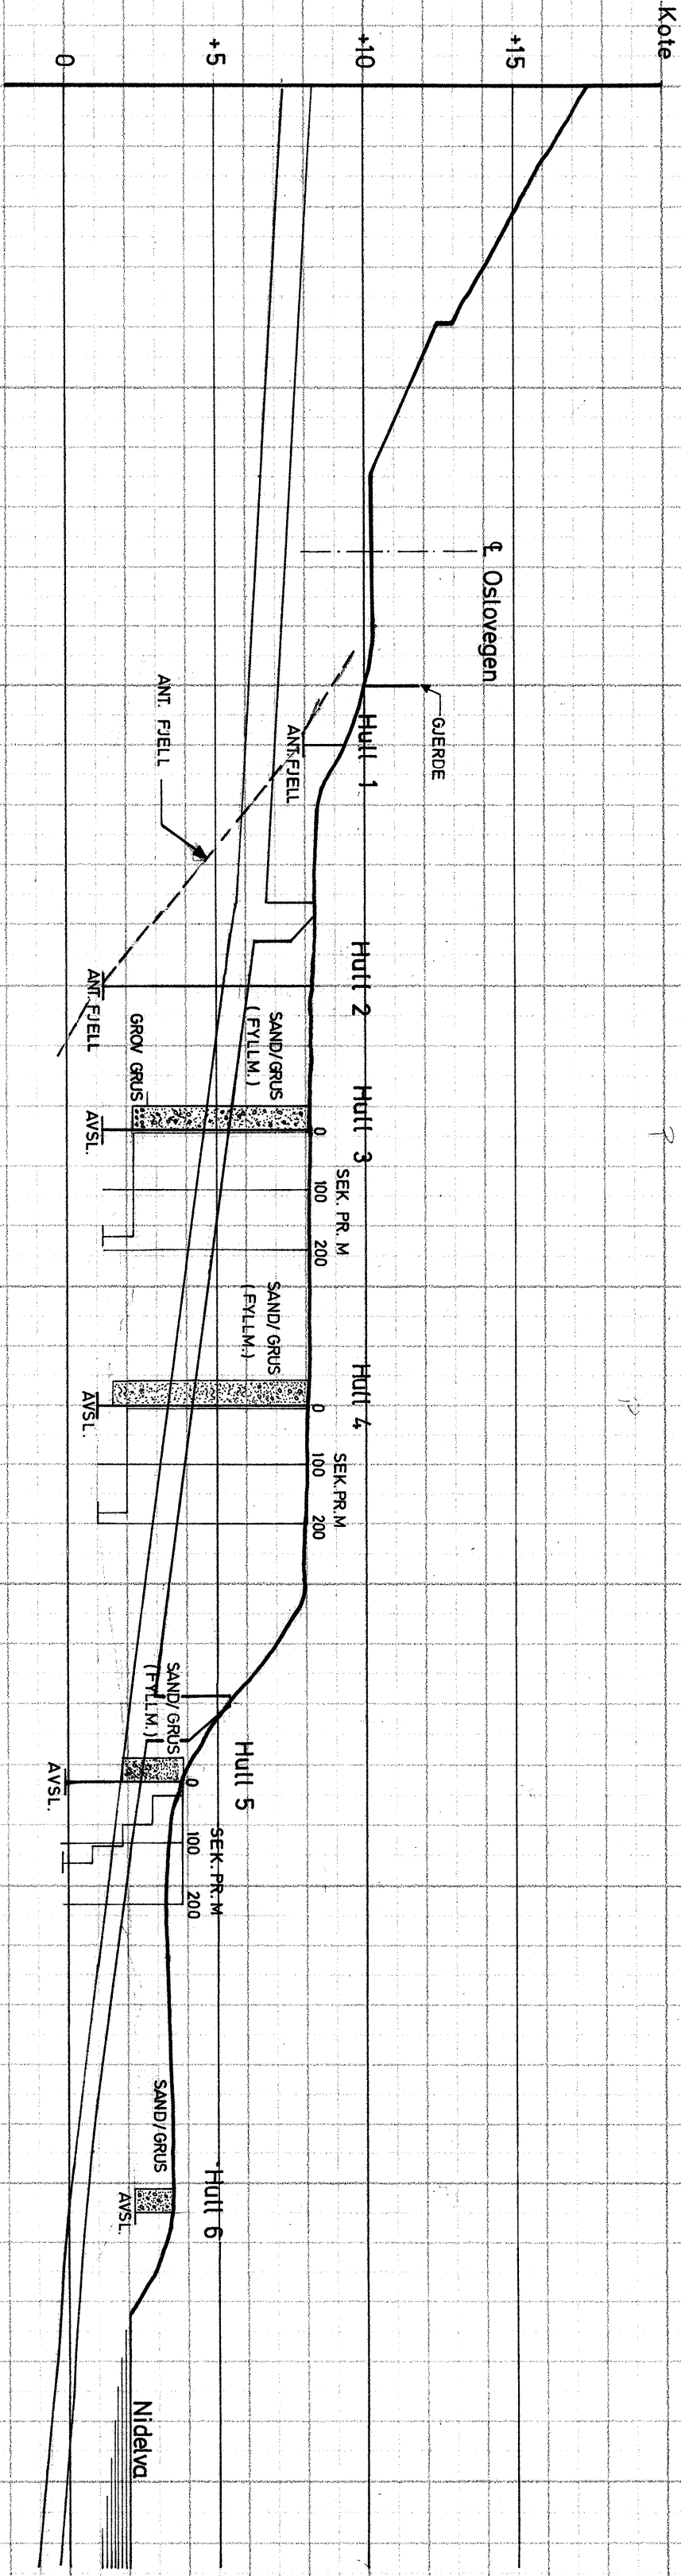
| TRONDHEIM KOMMUNE | BILAG:<br>2 |

Profil tatt fra tegn nr 5 ( Foreløpig 26/11 -74 )  
T.I.V KLOAKKPLANKONTORET

| NIDARØLEDNINGEN v/Mariénborg | 1:200 |
| Lengdeprofil m/ slagbor og prøve-<br>takingsresultater | TEGN. AV:<br>K.T. |

Arbeidet i marken er utført i tiden 28/11 - 3/12.74 under ledelse av boreformann Dyrdaahl TIV. Det er utført 5 slagboringer merket 1-5 og tatt representative prøver i hullene merket 3-4-5 og 6. Plasseringen av boringene fremgår av situasjonskart bilag 1. Resultatene er fremstilt på profilet i bilag 2. Jordartsbeskrivelsen fremgår av jordprofilet bilag 3 og 4.

De opptatte prøver viser at løsmassene består av sand og grus iblandet koksgrus og humusrester ned til ca kote + 1-2, hvor prøvetakingen stort sett er stoppet. Videre i dybden tyder sonderingene på at massene går over i grovere materiale, sannsynligvis elvegrus. Fjell er påvist i boring 1 og 2 på henholdsvis kote + 8 og + 1,2. Dette indikerer at fjellet faller sterkt av mot Nidelva, som antydnet i bilag 2.
