R.779-2 BREIDABLIKK VEGEN

## GRUNNUNDERSØKELSER

# DATARAPPORT

| Oppdrag: R.779-2 BREIDABLIKKVEIEN<br>Opprusting - Datarapport | | | |

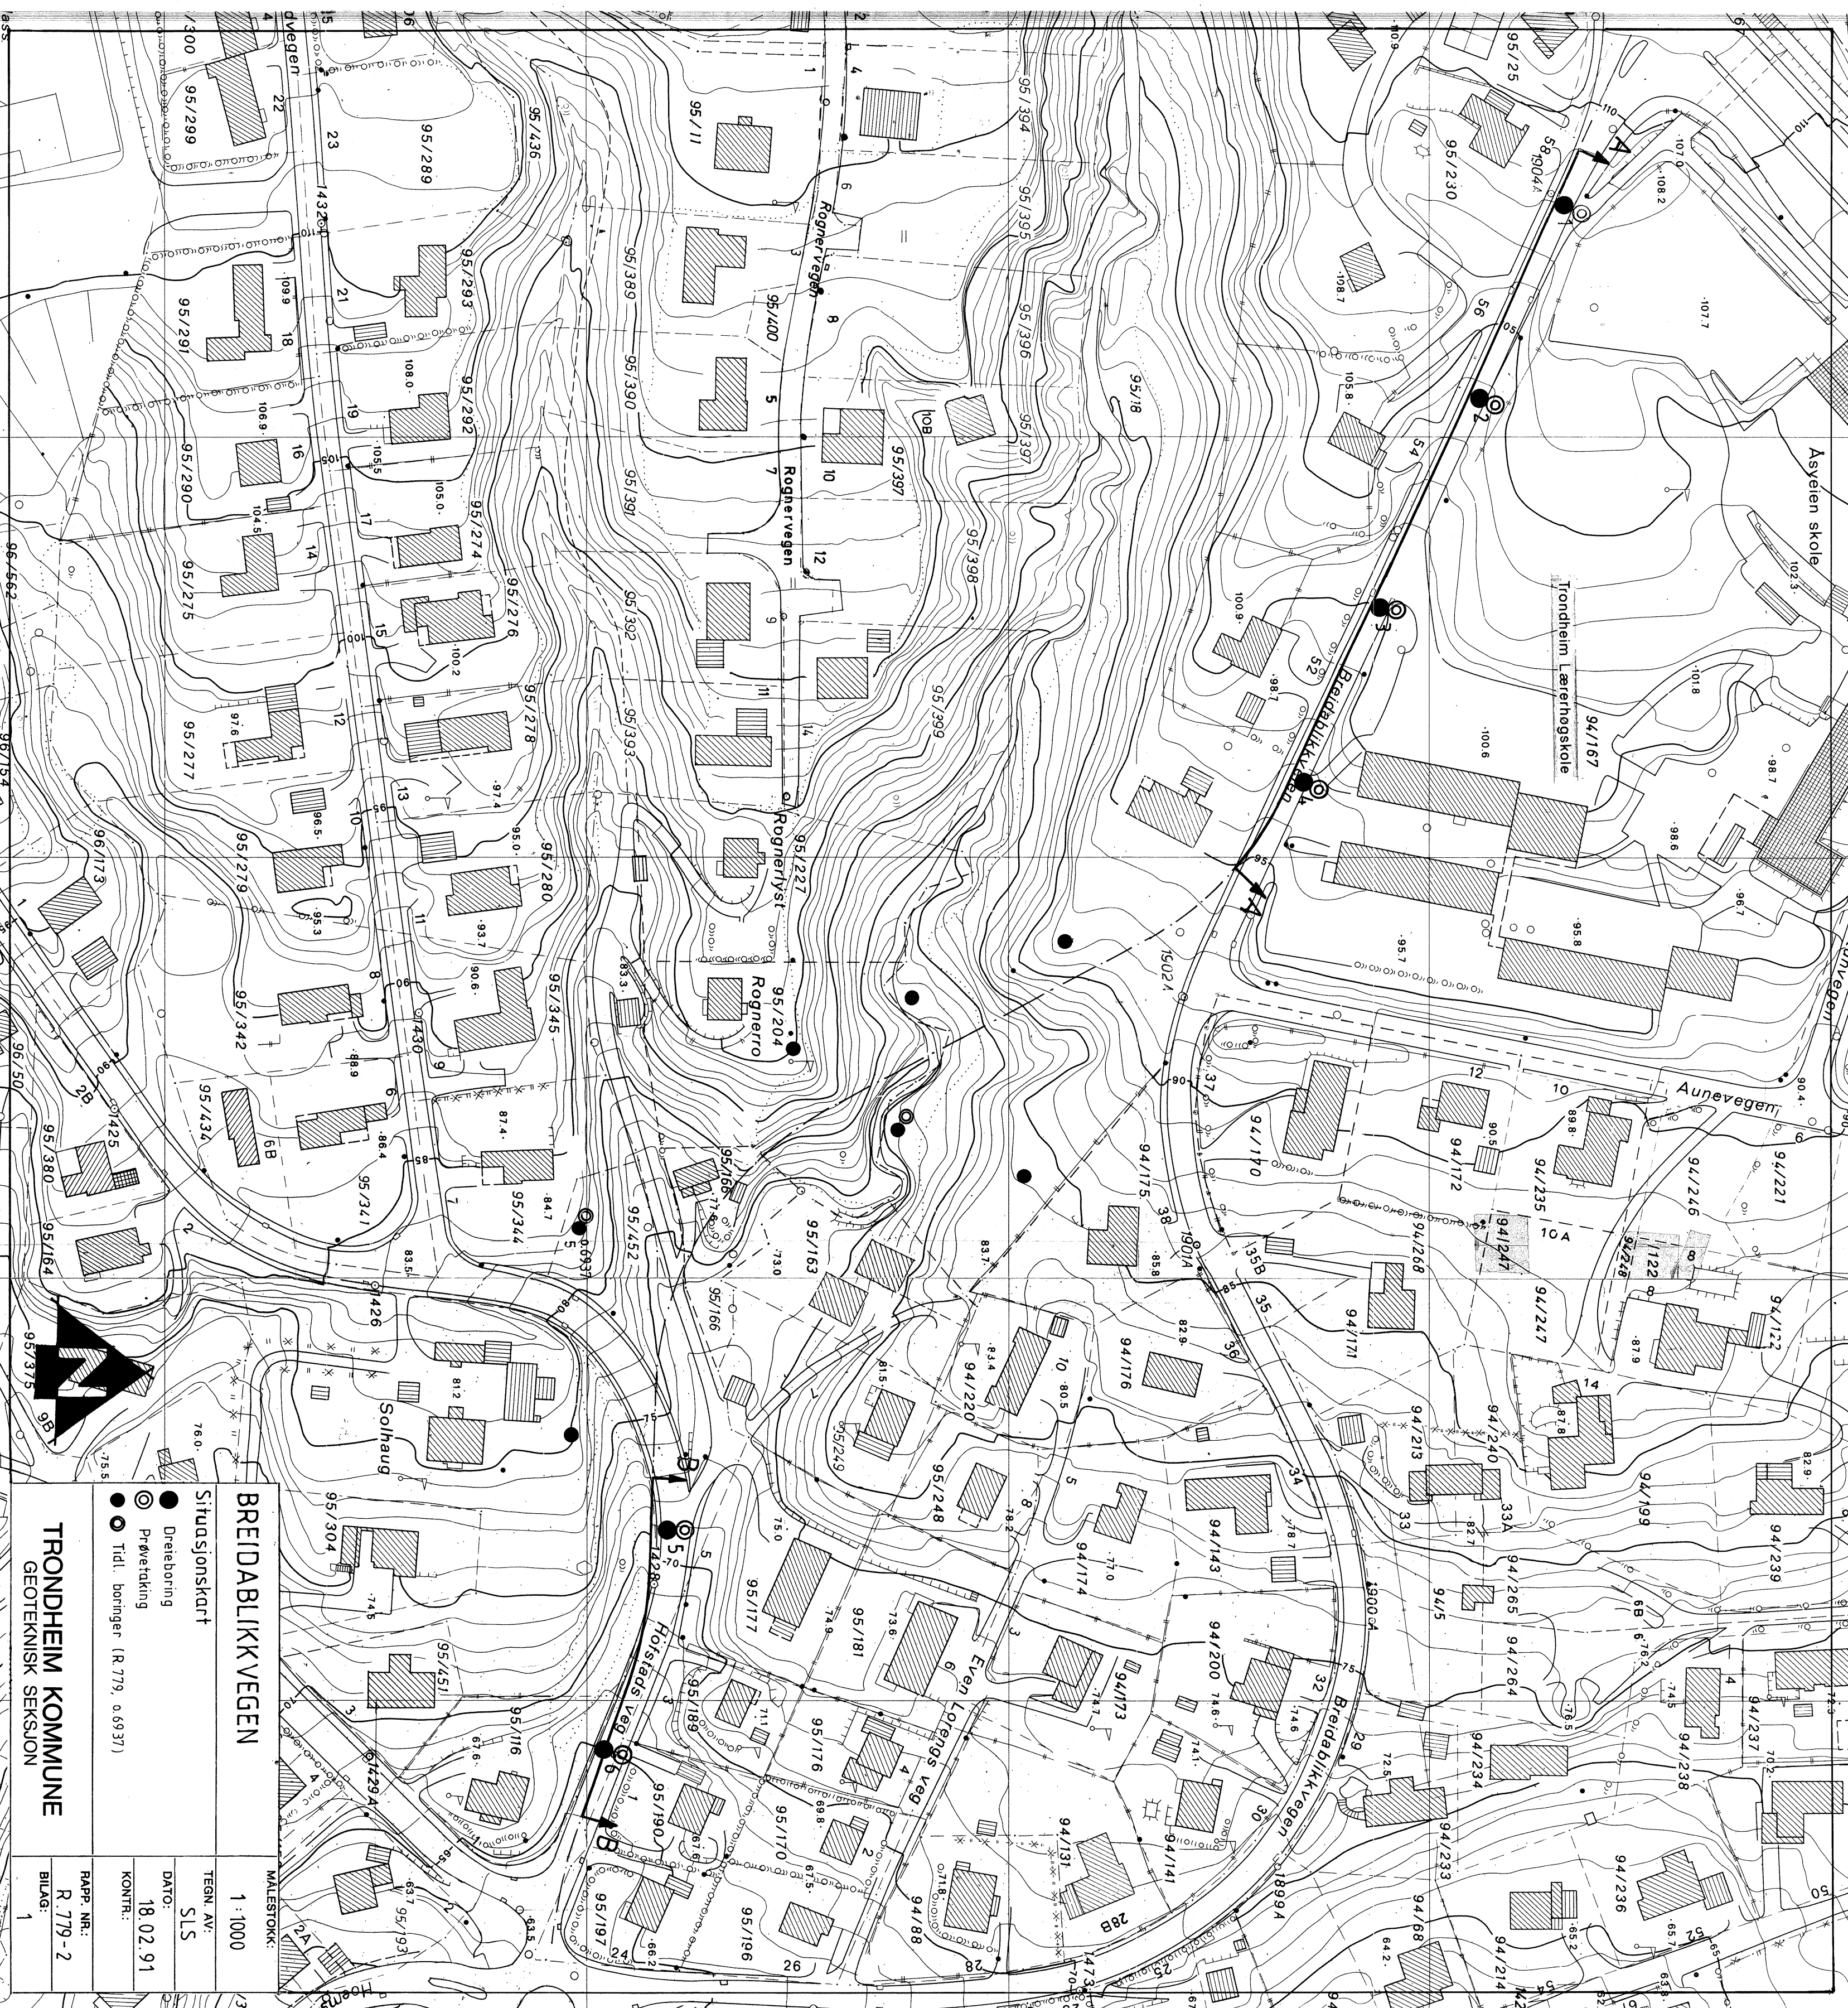
BILAG: 1

Situasjonskart

● Dreieboring  
⊙ Prøvetaking  
● Tidl. boringer (R 779, o. 6937)

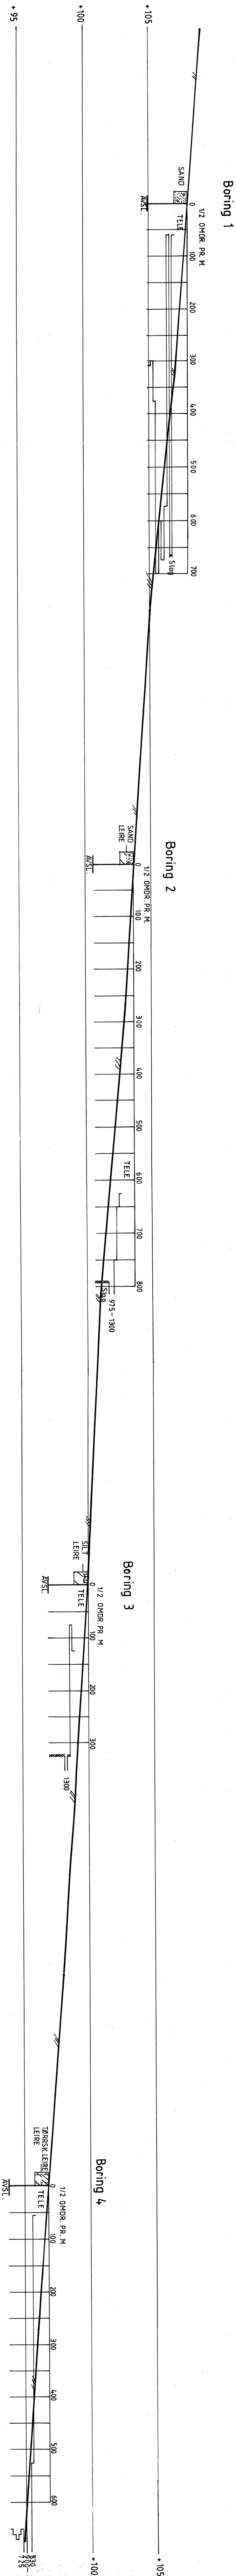
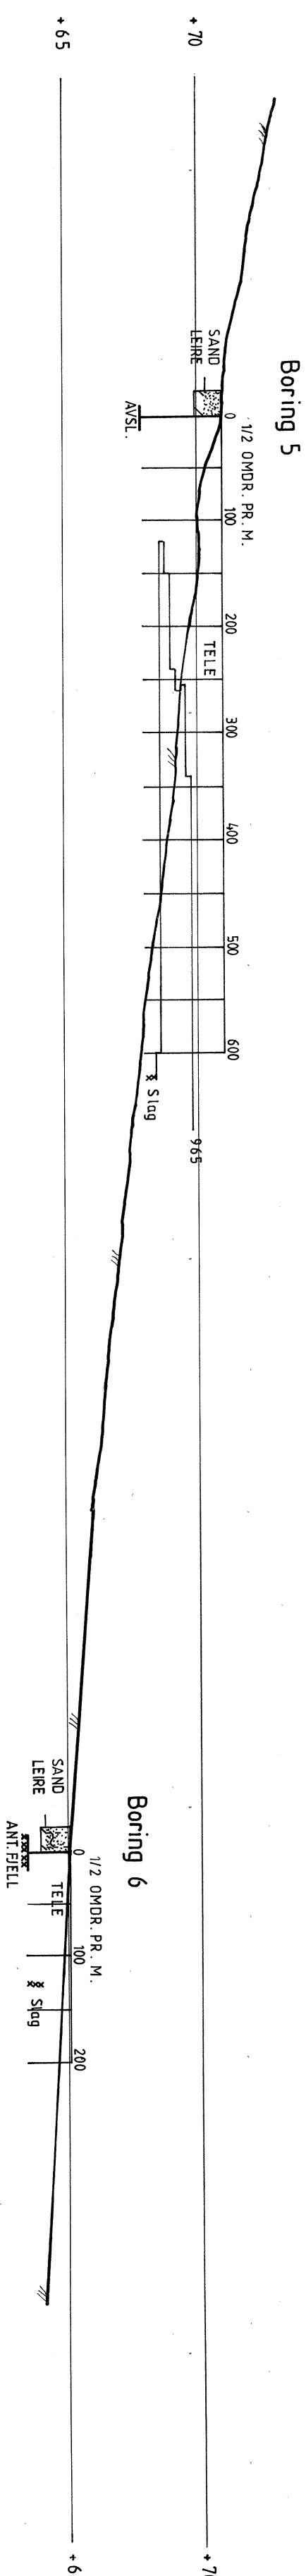
| GEOTEKNISK SEKSJON | BILAG: 2 |

Profil A

Profil B

| Profil med dreieboring- og prøvetakingsresultat | TEGN. AV: SLS |
| Profil A og B | KONTR.: |

| <p>Sammendrag:</p> <p>Geoteknisk seksjon har utført enkle undersøkelser i veibanen på den del av Breidablikkveien som også skal inngå i framtidig veg.</p> <p>Omleggingen av veien er beskrevet i vår rapport R.779 av 21.11.89.</p> <p>Bilagene i denne rapport viser resultatene fra de supplerende boringene. Som vist har en flere steder et svært dårlig fundament på den eksisterende veien.</p> <p>Original grunn under veioverbyggingen består av meget fast tørrskorpeleire.</p> <p>Kåre Sand</p> | | | |
