OSLO HAVNEBASSENG - FORURENSNING

Karakteristisk skjærstyrkeprofil basert på
målinger i ytre fyllingsområde
M = 1:200

Rapport nr. 924006-3	Figur nr. 27
Tegner 	Dato 30.04.92
Kontrollert 	
Godkjent 	NGI

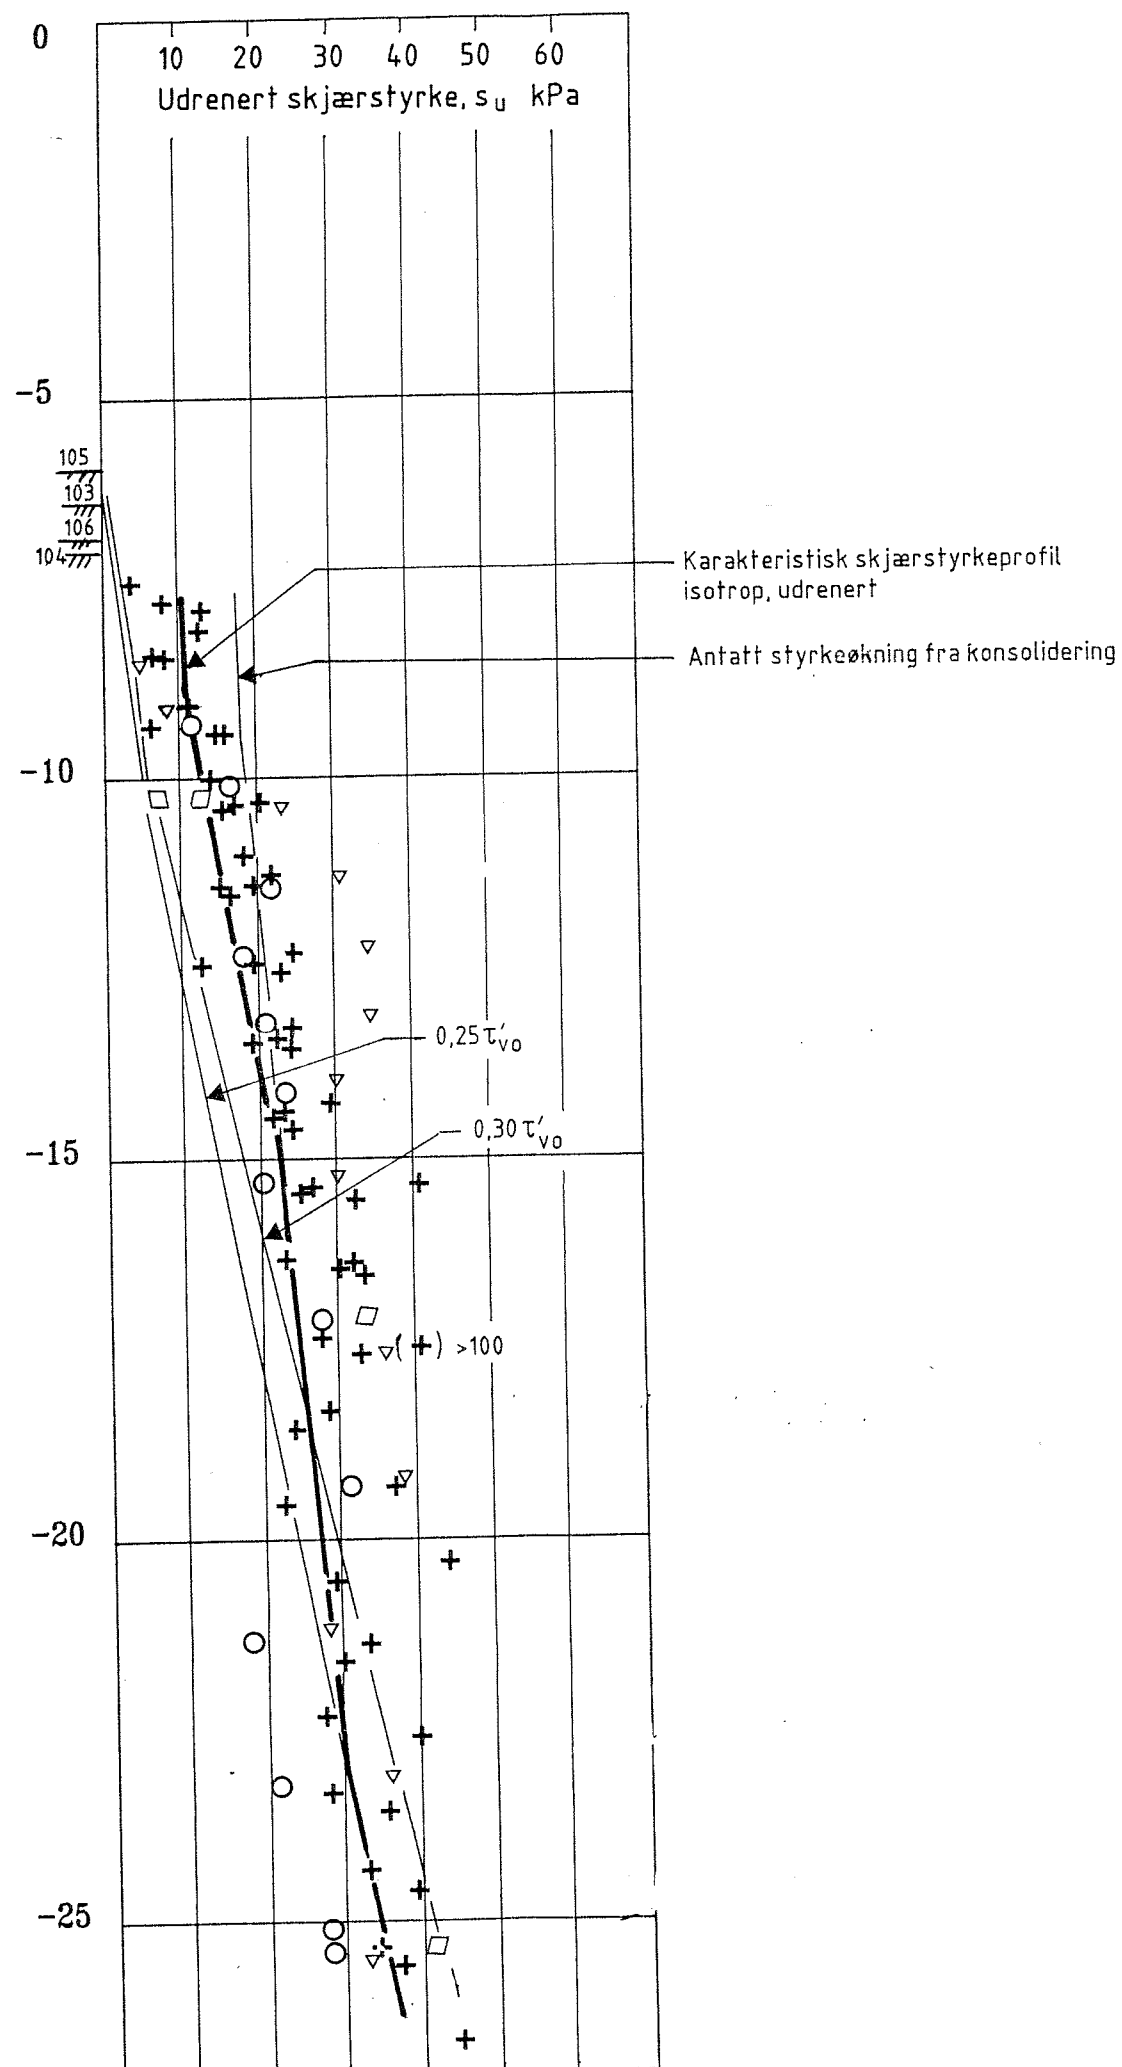
- + Vingeboringer 103, 104, 105 og 106.
- Trykkforsøk, hull 103.
- ▽ Konusforsøk, hull 103.
- Triaksialforsøk, aktivt.
- ◻ Triaksialforsøk, passivt.
