# R.1025-3 SJETNE FOTBALLBANE

## GRUNNUNDERSØKELSER DATARAPPORT

| Oppdrag: <b>R. 1025-3</b> | <b>SJETNE FOTBALLBANE</b> | | |
| | Grunnundersøkelser<br>Datarapport | | |

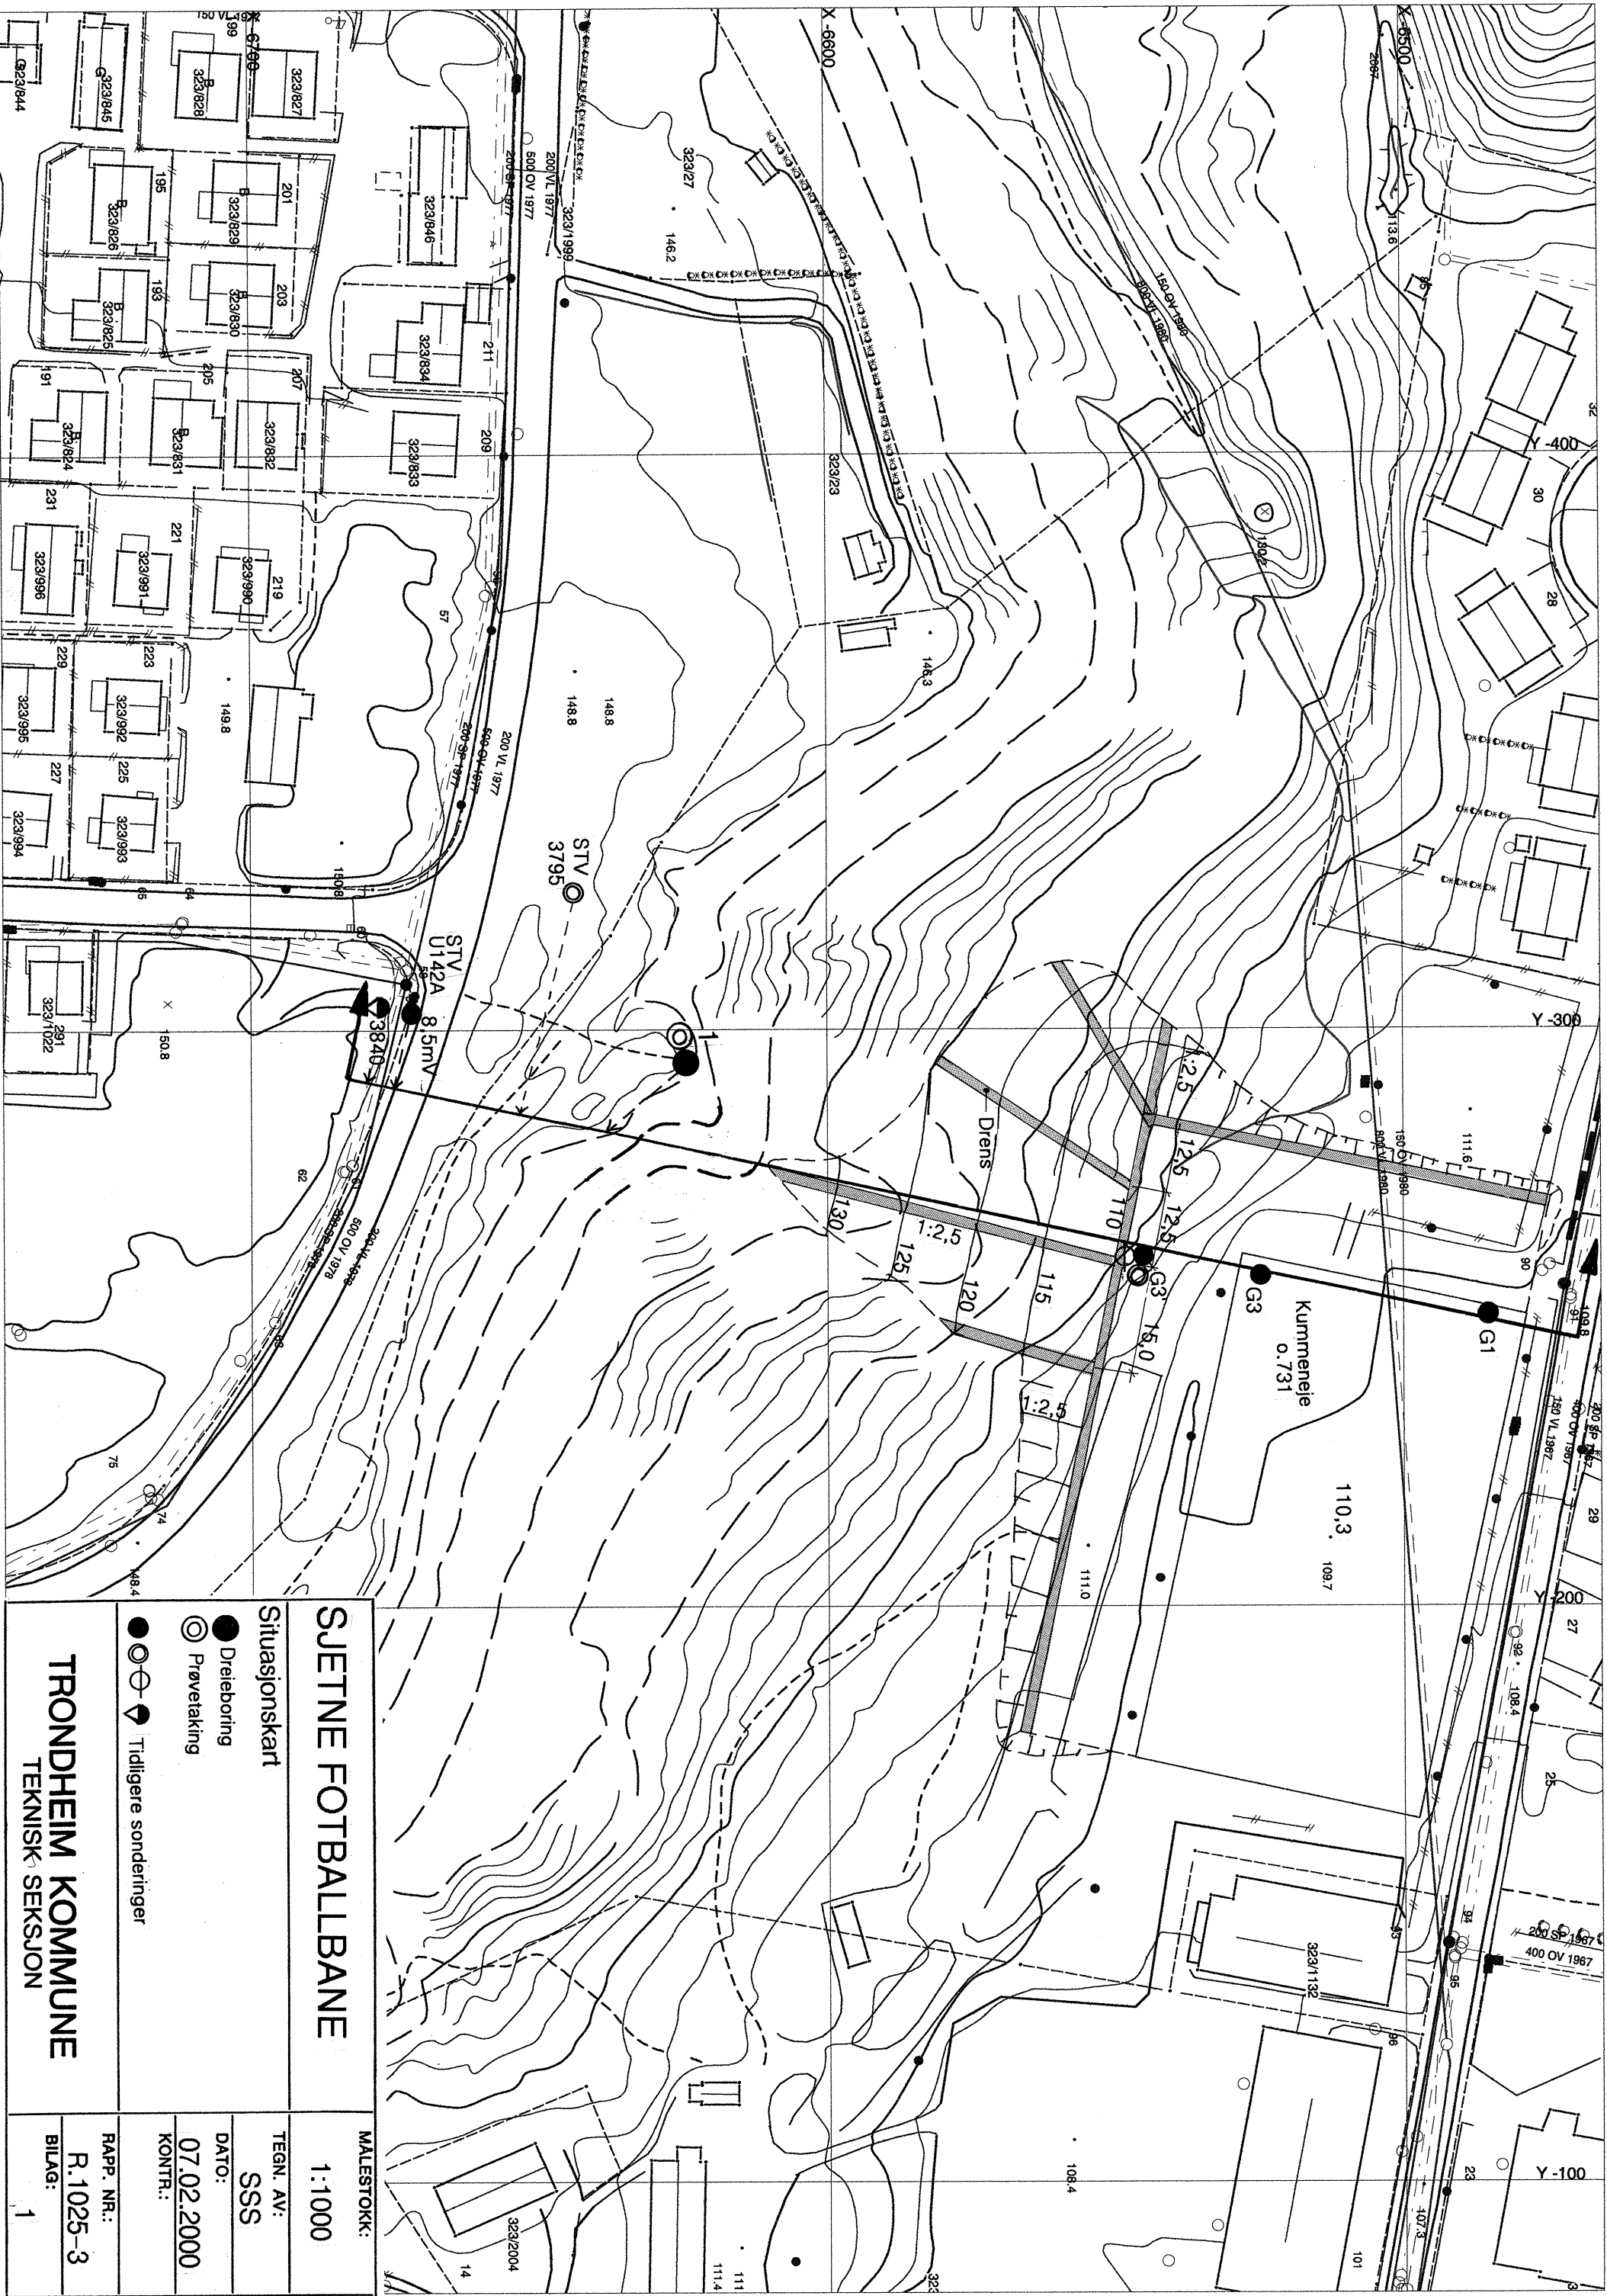
| <b>Situasjonskart</b> | |

| ● | Dreieboring |
| ○ | Prøvetaking |
| ●○ | Tidligere sonderinger |

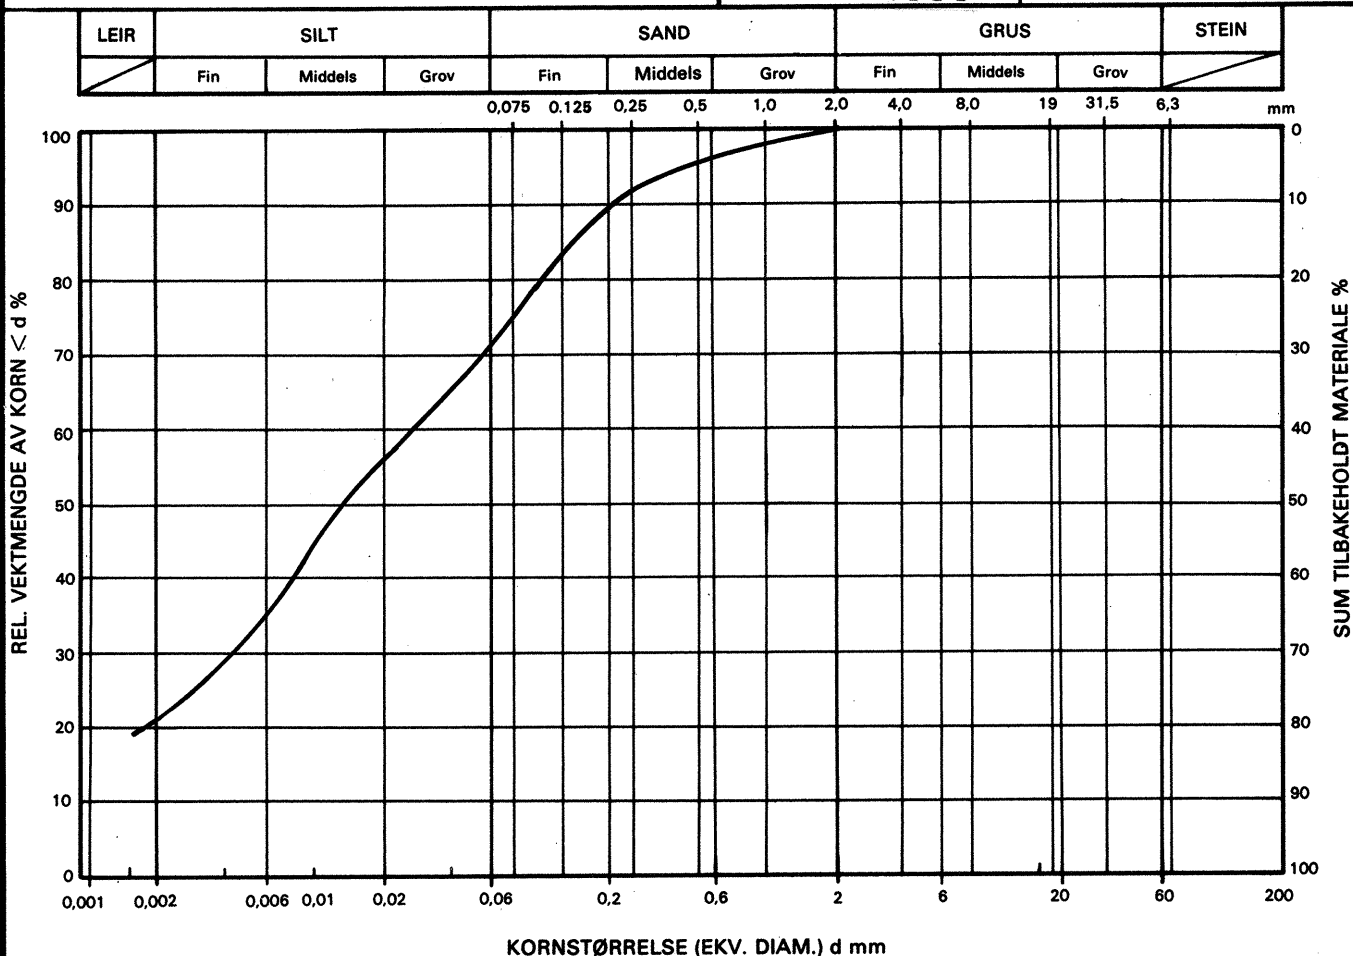
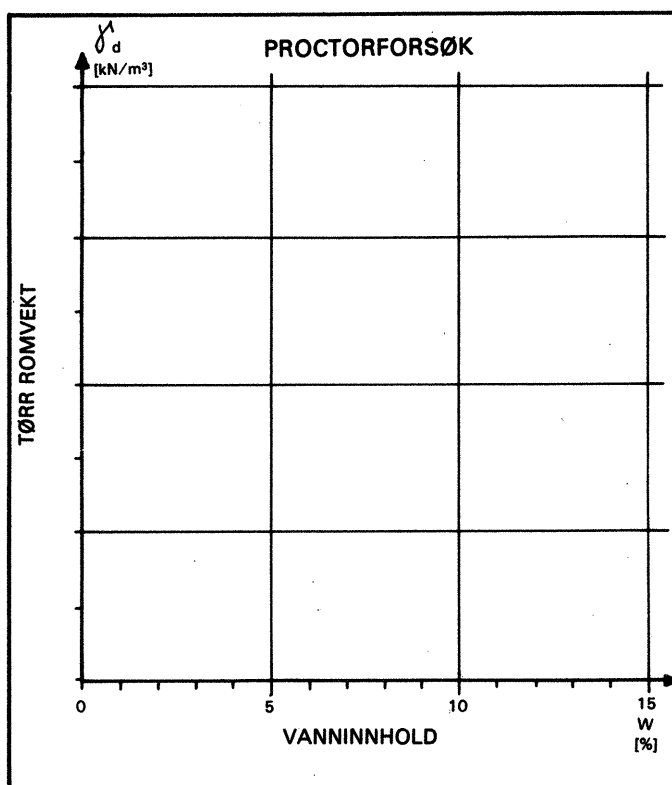
Bilag: 4

STED: SJETNE FOTBALLBANE  
Boring 1  
Dybde 5 - 6m
