Statens vegvesen Hedmark Laboratorieavdelingen			Fordelt: Arkiv 1 eks Plan eks Anl 1 eks Vedl 1 eks Lab 1 eks Maskin 1 eks
Tittel	NOTAT DD-187		
	veg        hp        km Prosjekt Kongsvinger vegstasjon Nytt verksted		
T e k s t	<p>Det er utført prøvetaking og sonderinger som vist i vedlagte borplan. Kornkurver og oversikt sonderinger er også lagt ved.</p> <p>Plassen er oppfylt med 30-70 cm grusig sand som er litt telefarlig (T2)          Undergrunnen er av siltige og til dels leirige masser, i hovedsak telegruppe T4.</p> <p>Fundamentene må føres ned til frostfri dybde dvs. 270 cm for "100 års vinter" ( 255 for 10 års ).          Alternativ løsning: Frostisolering med 7 cm ekstrudert polystyren, Styrofoam el.l.</p> <p>Trafikkarealet innenfor vegstasjonen har en del skader som trolig skyldes telehiv og sviktende drenering. Det er også dårlig graderte materialer i det oppfylte laget.          Utbedring av dette vil bestå i masseutskifting med bruk av fiberduk og/eller frostisolering, avhengig av økonomien.</p>

# KONGSVINGER VEGSTASJON UTVIDELSE (NYTT VERKSTED)

### NYTT VERKSTEDBYGG - OPPBYGGING AV TRAFIKKAREAL ET.

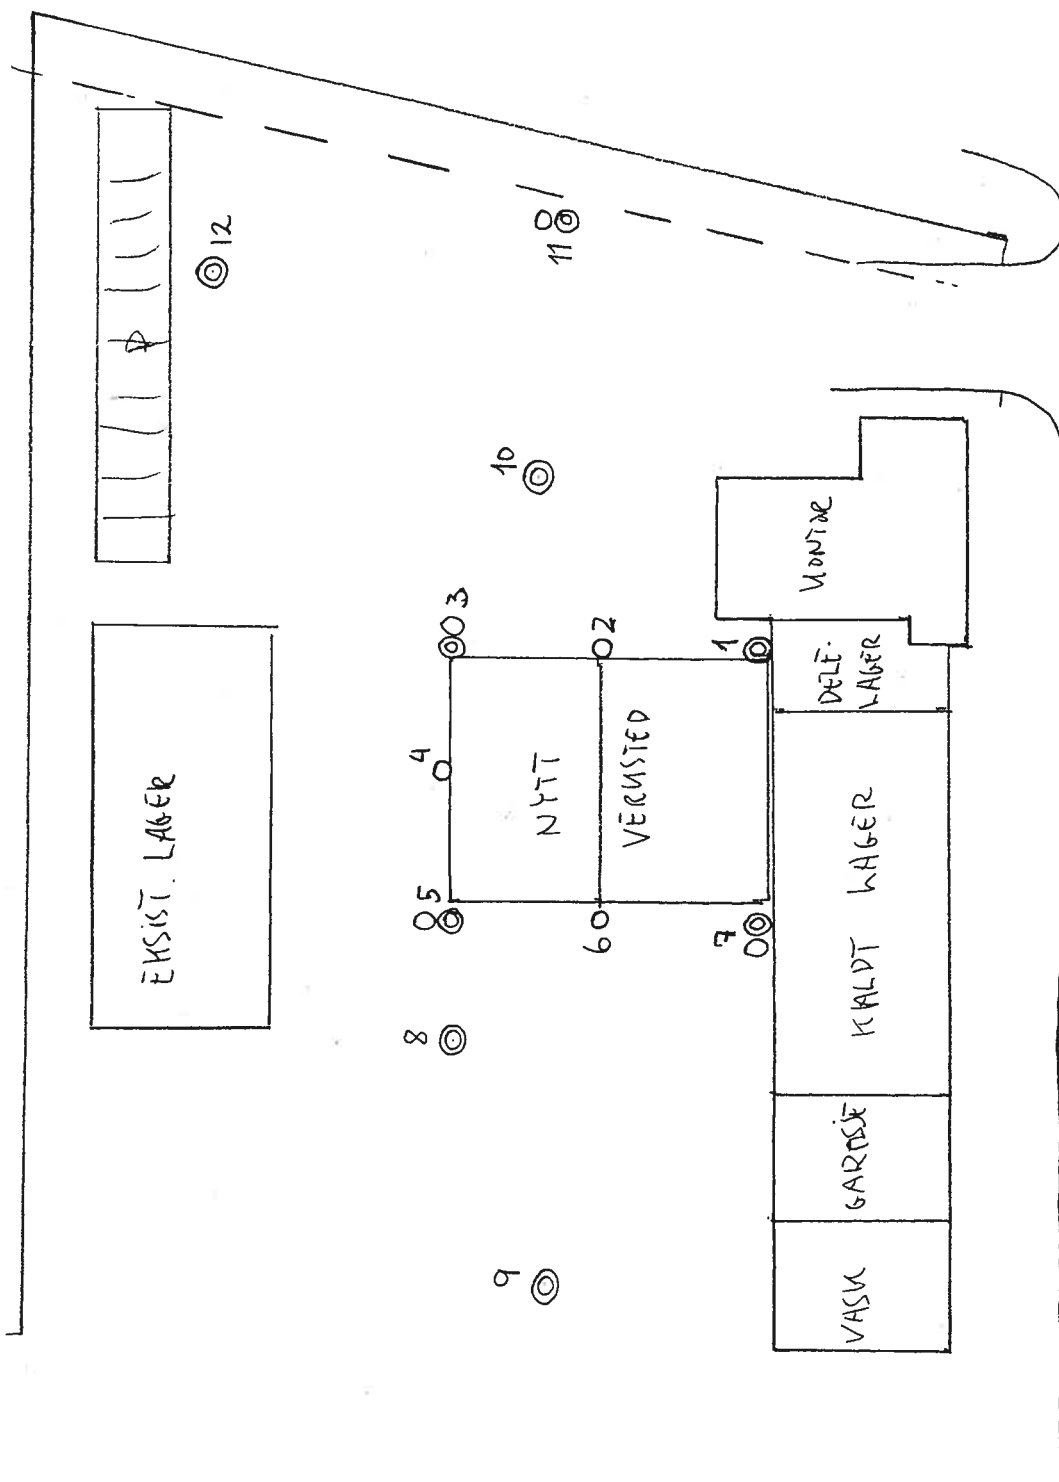
● PRØVESERIE ○ SONDERING,	
Tegningsgrunnlag:	
Vedlegg til rapport:	
BORPLAN	Målestokk
	Boret: NY, 6/8 Tegn.: Saksbeh.: MA 8/8
GRUNNUNDERSØKELSE:	Tegning nr.
KONGSVINGER VEGSTASJON UTVIDELSE (NYTT VERKSTED)	
HEDMARK VEGKONTOR

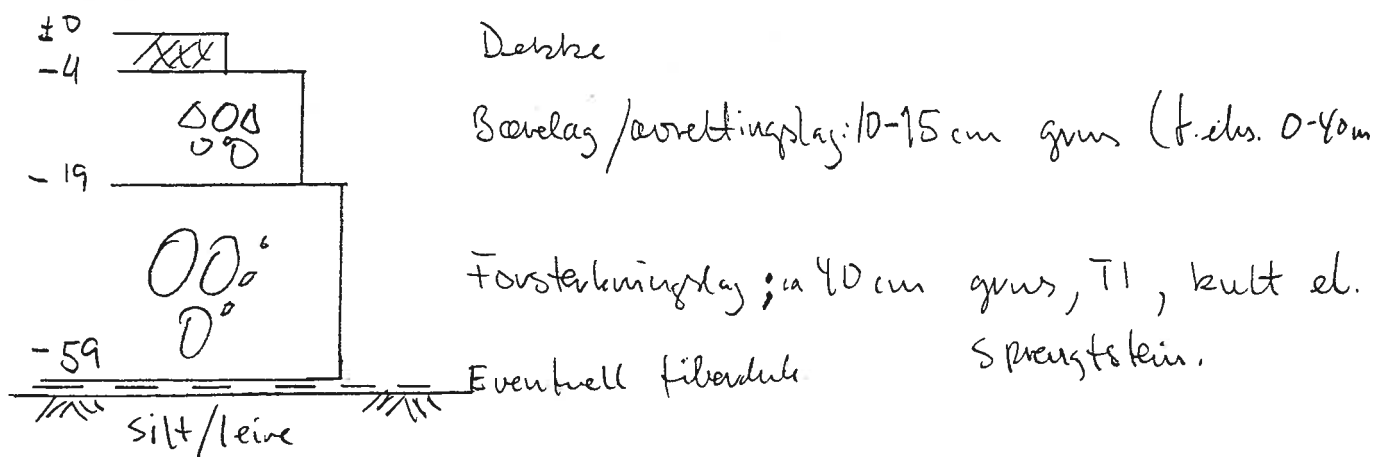
Som opplyssing av trafikkeareal et foreligger følgende:

Plannen må utformes slik at "overbyggingen" i størst mulig grad blir liggende ovenpå.

Opplyssingen vil ikke hindre arbeidet i særlig grad.
